## **EKSPERTYZA TECHNICZNA**

**Obiekt :** BUDYNEK ADMINISTRACYJNY

**Adres inwestycji:** Szczecin ul. Czesława 9

**Branża:** KONSTRUKCJA, OCENA STANU KONSTRUKCJI

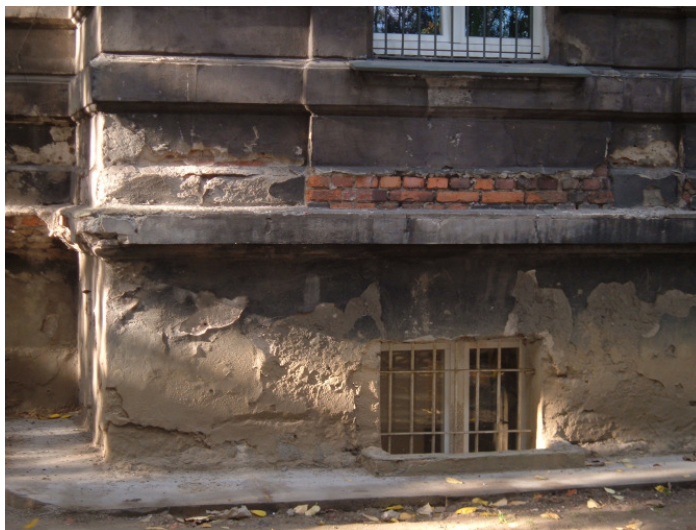
Widoczne ślady wieloletniego zamakania – brak do czasu wykonania izolacji pionowej i poziomej murów, szczególnie zniszczenia widoczne w strefie cokołowej elewacji wschodniej i w elewacjach północnych skrzydeł.

Widoczne są wybarwienia tynku oraz plamy świadczące o wysoleniu. Dolna część cokołu porośnięta jest glonami. Tynk odspojony jest od podłoża. Wykonana w latach 90-tych przepona izolacyjna, przy grubości muru 64 cm nie stanowi zabezpieczenia przed kapilarnym podciąganiem wody gruntowej. Na ścianach fundamentowych wykonana jest izolacja pionowa, wyprowadzona do poziomu opaski betonowej wykonanej wokół budynku.

W części elewacji pn. zach. gzyms został skutny. Fot.1 i 2.

Fot. nr 1. Zawilgocony cokół.

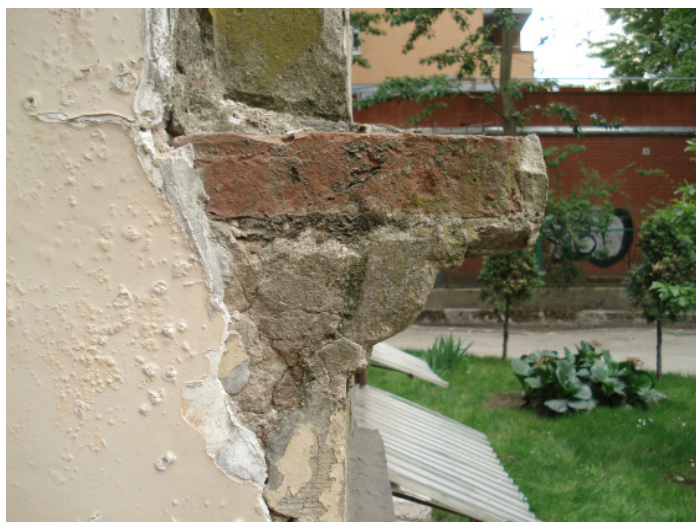
Gzyms cokołowy w bardzo złym stanie technicznym. Na fragmentach całkowity brak tynku, pozostały tynk zmurszały. Warstwa spadkowa wykrusza się. Obróbki blacharskie zniszczone lub ich całkowity brak.

Fot. nr 2. Zawilgocony gzyms cokołowy.

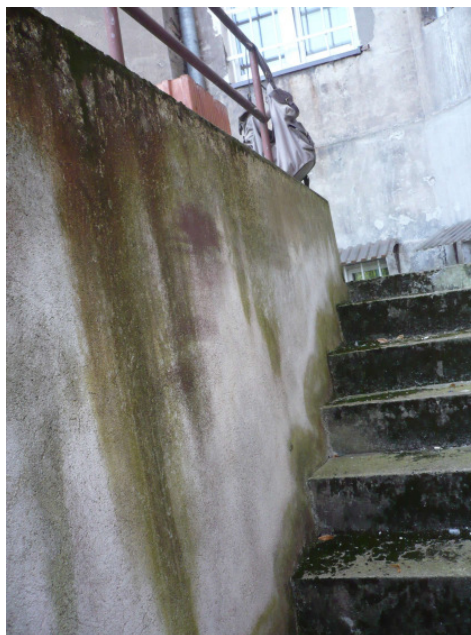
Zejscie usytuowane od strony klatki schodowej w średnim stanie technicznym. Schody oraz podest w poziomie piwnic zawilgocone, pokryte porostami. Wyprawa cementowa na ścianie zejścia odchodzi od podłoża. Studzienka odwadniająca jest niedrożna. Fot. 3.

Fot. nr 3. Schody betonowe przy wejściu do piwnicy zawilgocone, pokryte porostami.

Betonowy mur zejścia do piwnicy oraz schody należy po odkopaniu oczyścić i wymyć oraz wykonać hydroizolację w części podziemnej, część nadziemną hydrofobizować. Istniejące odwodnienie zejścia do piwnicy należy udrożnić.

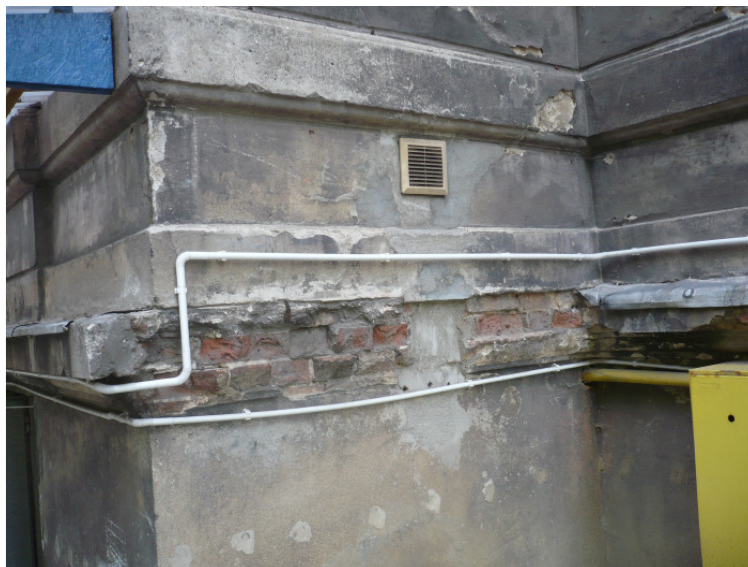
Fot. nr 4. Zniszczony gzyms cokołowy do odtworzenia.

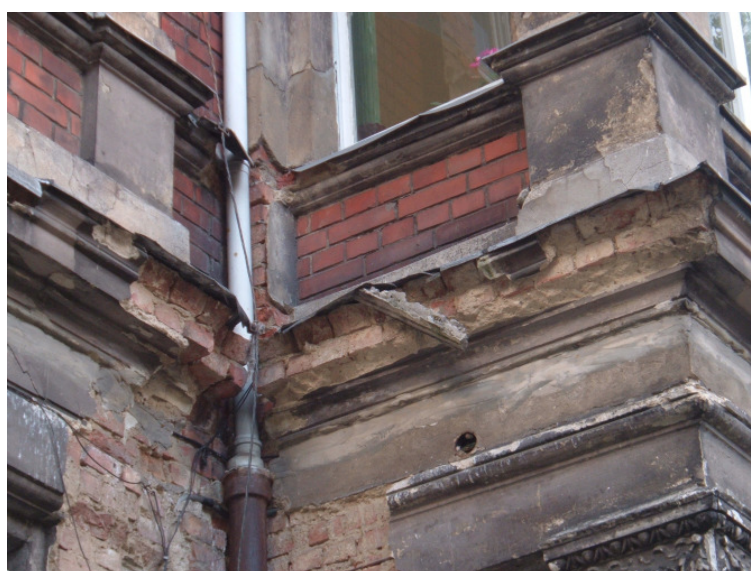
Fot. nr 5. Uszkodzony gzyms nad parterem w części frontowej.

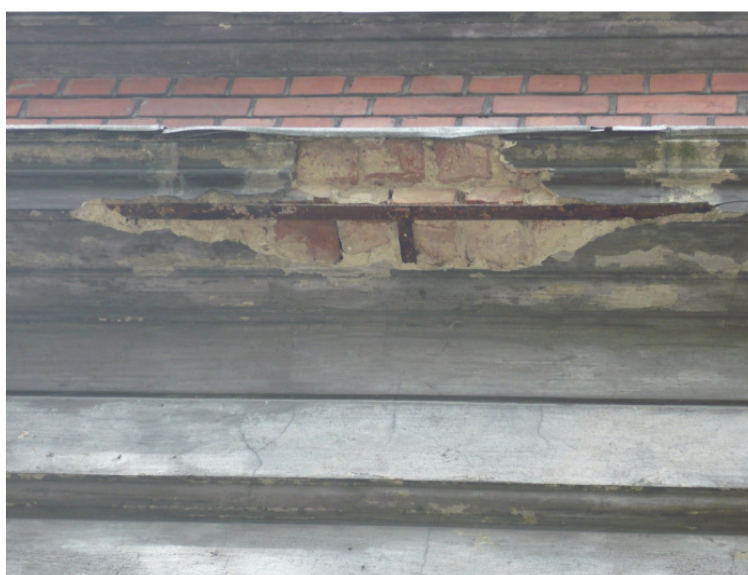
Fot. nr 6. Uszkodzony gzyms nad parterem w elewacji bocznej – widoczna konstrukcja stalowa podpierająca gzyms.

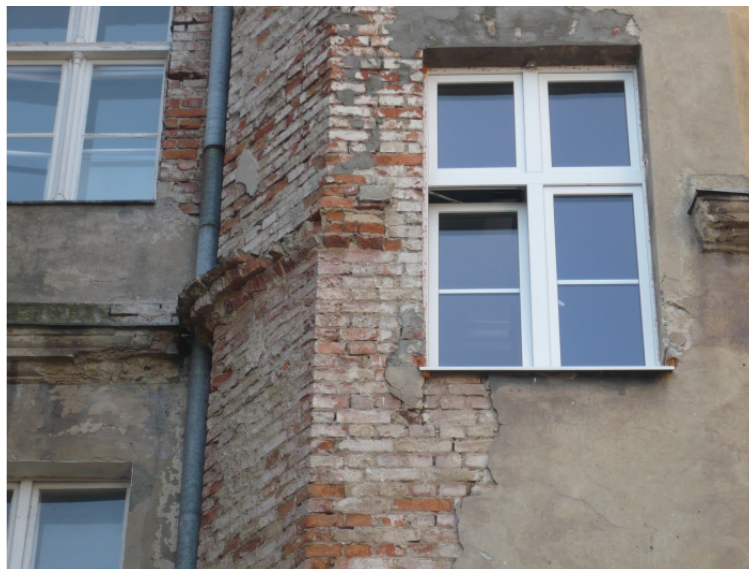
Fot. nr 7. Uszkodzony gzyms ryzalitu klatki schodowej.

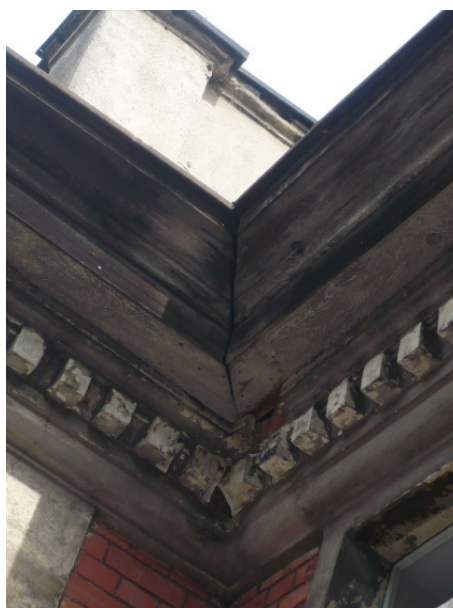
Bardzo zniszczony jest gzyms wieńczący w elewacjach od podwórka oraz położone pod nim ściany 2 piętra, na skutek długotrwałego zalewania wodą od góry, brak jest tynków, cegły wypadają z gzymsu.

Warstwy spadkowe gzymsów wykruszają się, opierzenia z blachy cynkowej zachowały się jedynie fragmentarycznie. Większa część gzymsów jest ich pozbawiona a warstwa spadkowa wymaga zbitcia i ponownego wykonania. Opierzenie gzymsu koronującego wymaga demontażu ze względu na konieczność oceny stanu elementów drewnianych .

Fot. nr 8. Uszkodzony gzyms wieńczący – widoczna konstrukcja drewniana gzymsu.

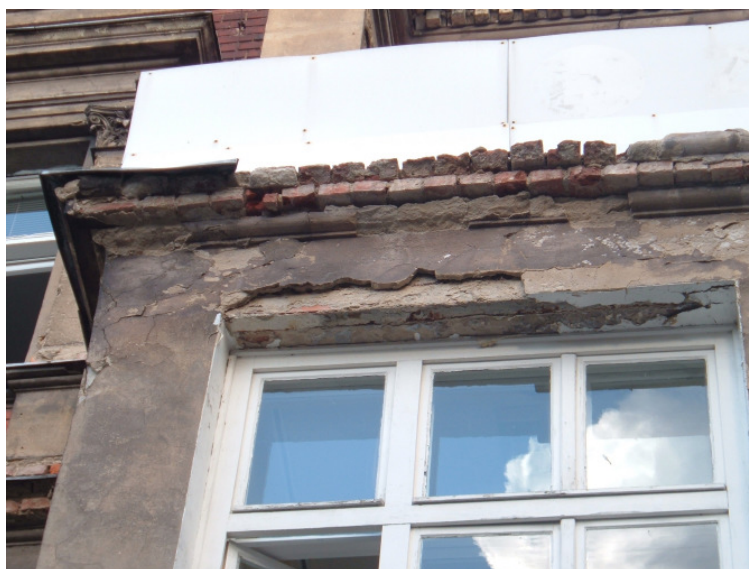
Fot. nr 9. Uszkodzony gzyms tarasu.

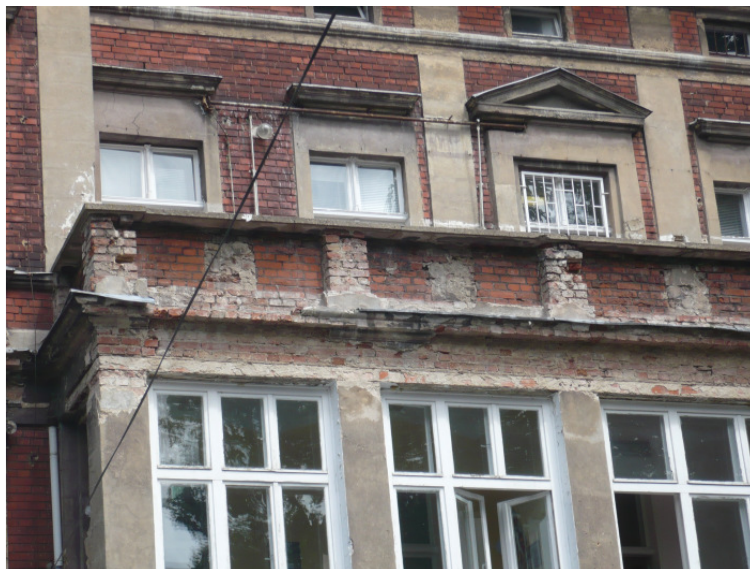
Bardzo zniszczone są ściany murowanej balustrady tarasu na 2 piętrze, zlasowana cegła licowa, miejscami cegła wypada, całkowity brak tynków i detalu architektonicznego, parapet tarasu, betonowy, zbrojony, wykończony lastrykiem.

Fot. nr 10. Uszkodzona balustrada tarasu.

5. Zaleca się rozebranie istniejącej balustrady tarasu i odtworzenie jej zgodnie z wytycznymi architektonicznymi. Balustradę tarasu zakończyć parapetem betonowym wykonanym z betonu B20. z uszczelniaczami. Wierzchnia warstwę parapetu należy wykonać w dwóch spadkach i wykończyć z uwidocznieniem drobnego uziarnienia (beton płukany).

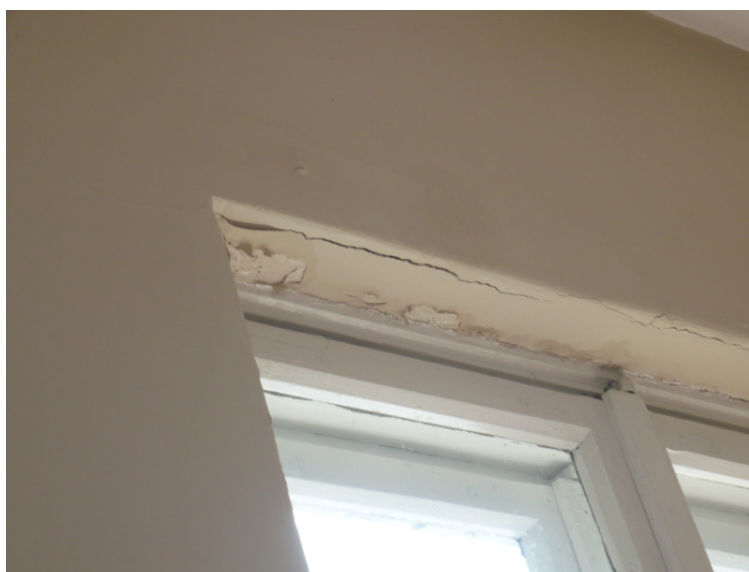
Na ścianach I piętra poniżej tarasu, widoczne są ślady zawilgocenia na skorodowanych stalowych belkach nadprożowych. Jest to proces postępujący. W czasie opadów następuje zalewnie pomieszczeń poniżej tarasu. Fot.11.

Fot. nr 11. Zawilgocenie nadproża w pomieszczeniu pod tarasem.

6. Remontu wymaga również ściana poniżej tarasu w pasie stalowych nadproży okiennych. Stalowe belki nadprożowe należy oczyścić z resztek tynku i farby oraz zabezpieczyć środkami antykorozyjnymi do stali. Od wewnątrz nadproża osiatkować i otynkować, od zewnątrz do półki dolnej belki stalowej przykleić styropian grubości 2cm i wykonać tynk pocieniony na siatce.

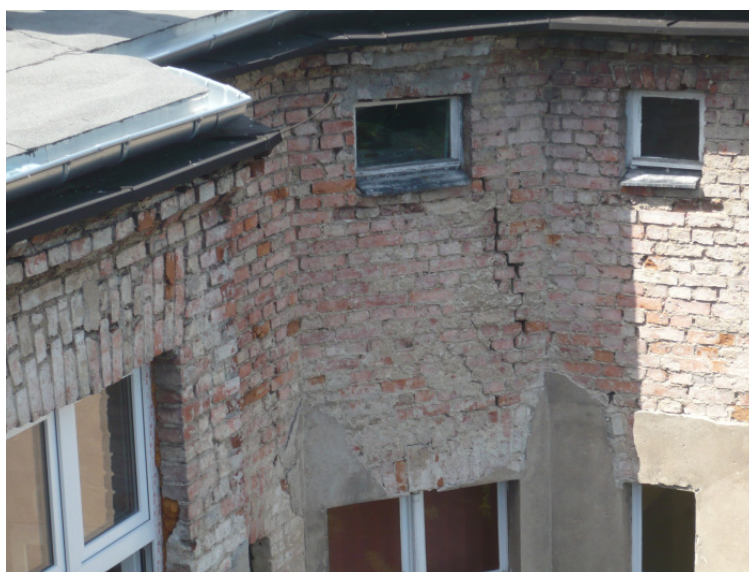
W elewacji tylnej podwórzowej nad oknem II piętra widoczne jest pęknięcie przebiegające od narożnika okna do narożnika budynku. Degradacja muru nastąpiła na skutek długotrwałego zalewania muru przez wody opadowe na skutek zniszczonego gzymsu oraz braku tynku. Fot. 12.

Fot. nr 12. Pęknięcie ściany – elewacja tylna.

Zły stan gzymsów od podwórka oraz pęknięcia ściany tylnej w wewnętrznych narożnikach ścian wymagają naprawy przez przemurowanie ściany.

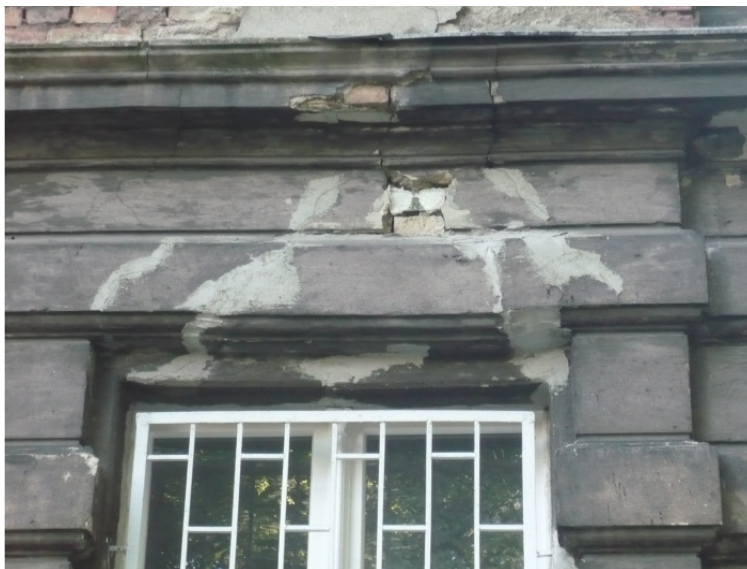
Najgroźniejsze pęknięcie występuje w elewacji frontowej od strony wschodniej. Fot. 12. Przebiega ono przez ściany oraz nadproża. W miejscu zarysowania widoczne jest ugięcie nadproża nad oknem parteru.

W latach 90-tych na pęknięcie zostały nałożone szklane paski kontrolne, które nie zostały naruszone, co świadczy o ustabilizowaniu się powstałych pęknięć.

Pęknięcie ściany oraz nadproży występuje w elewacji frontowej od strony wschodniej najprawdopodobniej spowodowane zostało tąpnięciem budynku, w czasie prowadzonych prac budowlanych na działce sąsiedniej. Założone w latach 90-tych na pęknięcie paski kontrolne, świadczą o ustabilizowaniu się powstałych pęknięć. Fragment ten wymaga przemurowania ściany oraz nadproża.

Fot. nr 13. Pęknięcie ściany i nadproża w elewacji frontowej – widoczna szklana plomba.

4. Pęknięcie ściany oraz nadproży występuje w elewacji frontowej od strony wschodniej przemurować nową cegłą ceramiczną na zaprawie cementowej. Przed przystąpieniem do wzmacniania zarysowanego nadproża należy je odciążyć przez podstemplowanie stropów oraz umieszczenie powyżej wzmacnianego nadproża I belek stalowych ( 2xHEB100 ), połączonych śrubami M16. Pęknięcia w skrzydle zachodnim elewacji tylnej, z uwagi na występującą cegłę licową należy naprawić przez zazbrojenie spoin prętami stalowymi Ø8 na zaprawie cementowej. W części tynkowanej wzmocnić ściany na długości pęknięć przez przyklejenie taśmy z włóknem węglowym.

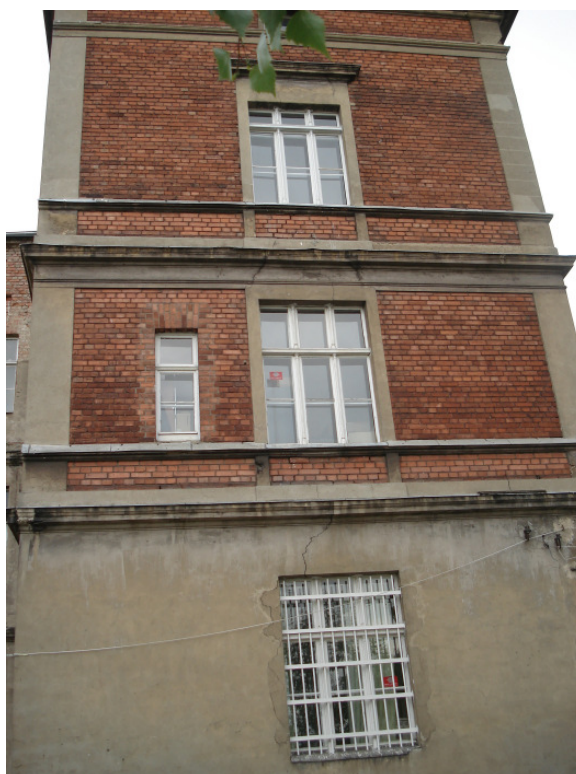
W części zachodniej elewacji tylnej widoczne jest pęknięcie przebiegające przez wszystkie kondygnacje oraz nadproża. Nie stwierdzono ugięć nadproży. Fot.14.

Fot. nr 14. Zarysowanie nadproża i ściany w elewacji tylnej.

Pęknięcia w skrzydle zachodnim elewacji tylnej, z uwagi na występującą cegłę licową należy naprawić przez zazbrojenie spoin prętami stalowymi na zaprawie cementowej.

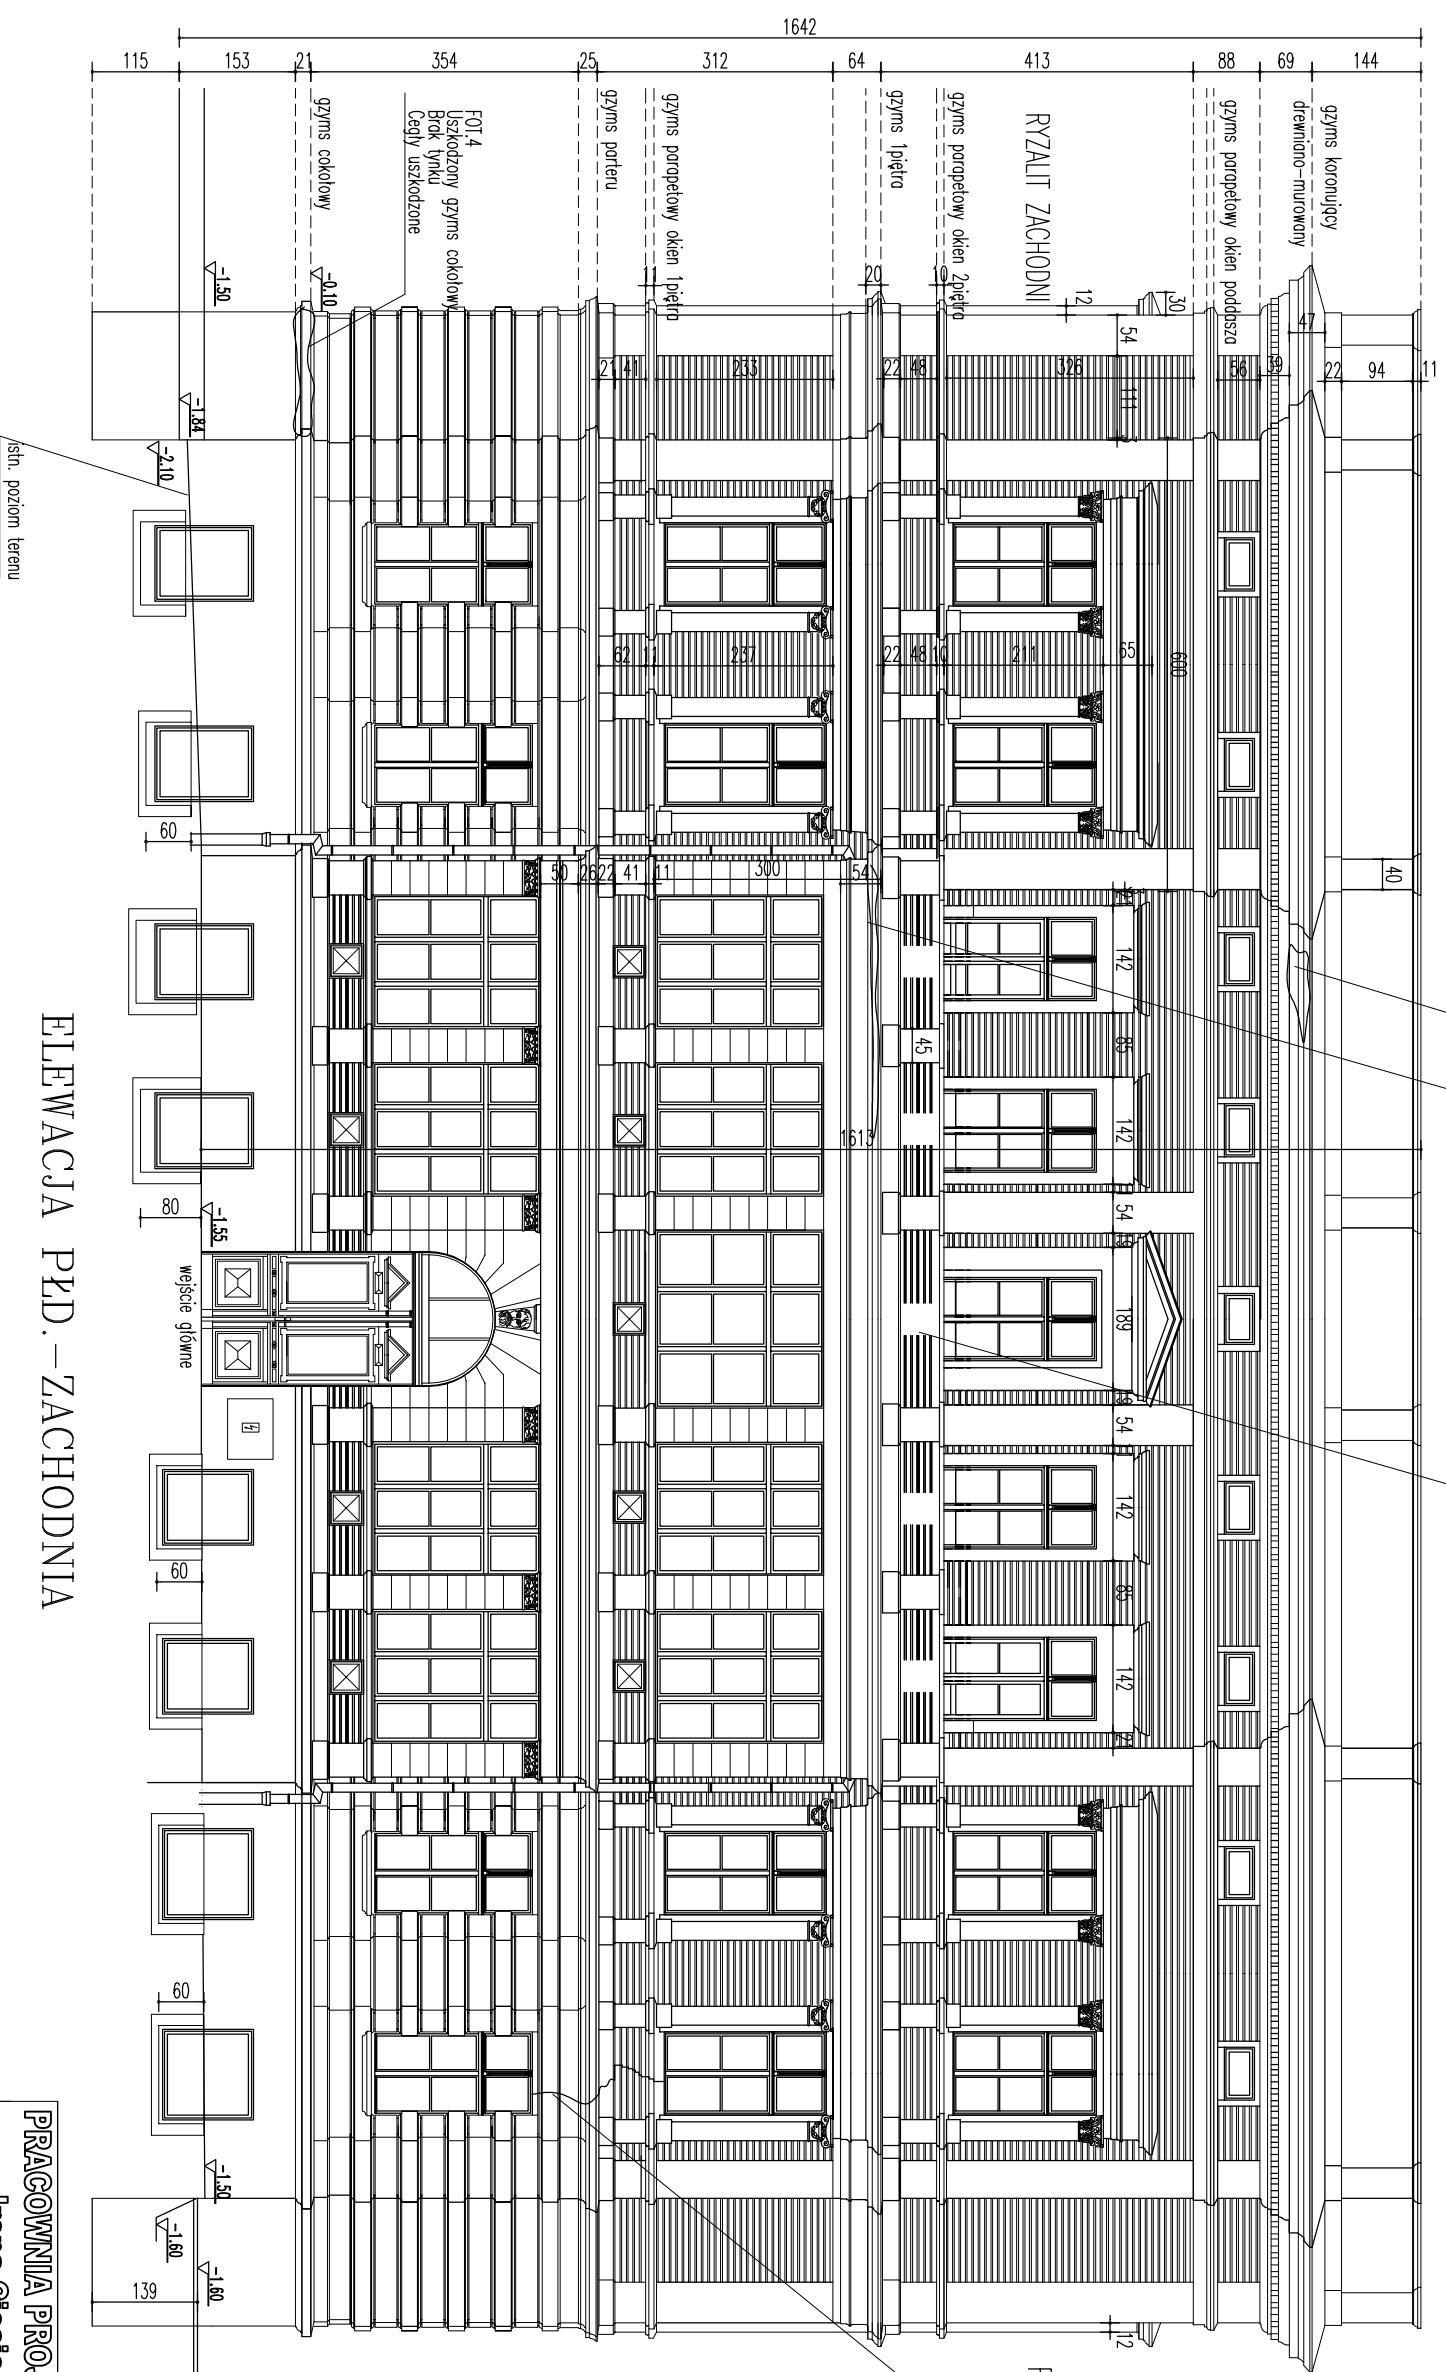
# ELEWACJA PŁD.-ZACHODNIA

FOT.8  
 Uszkodzony gyms wieńczący

FOT.9  
 Uszkodzony gyms tarasu  
 Tylny odpada płacem, cegła wykrusza się

FOT.10  
 Uszkodzona balustrada tarasu  
 Cegła licowa balustrady do przeniekowania - zmuszają i zawilococono  
 Brak detali ozdobnych  
 Balustrada wykonana nieprawidłowo - wykrusza się  
 Brak gzymsu podporządkowanego

FOT.13  
 Pęknięcie stopy i nadproża  
 Widoczna szkła pomba
