**PROJEKT ROBÓT BUDOWLANYCH  
POLEGAJĄCYCH NA WYMIANIE POKRYCIA DACHOWEGO**

**Liceum Ogólnokształcące nr 1  
Szczecin al. Piastów 12, działka nr geod. 8/4**

EKSPERTYZA TECHNICZNA

## **III. EKSPERTYZA TECHNICZNA**

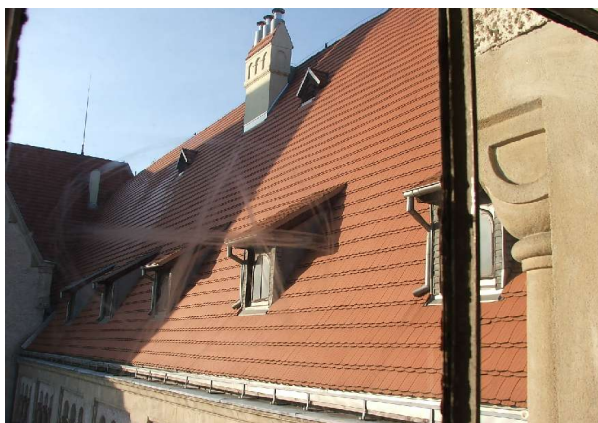
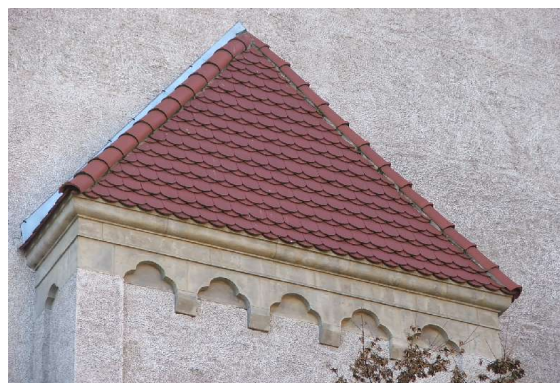
Elewacja od strony wschodniej, połąć dachu i wykusz, pokrycie wymienione w 2003 roku

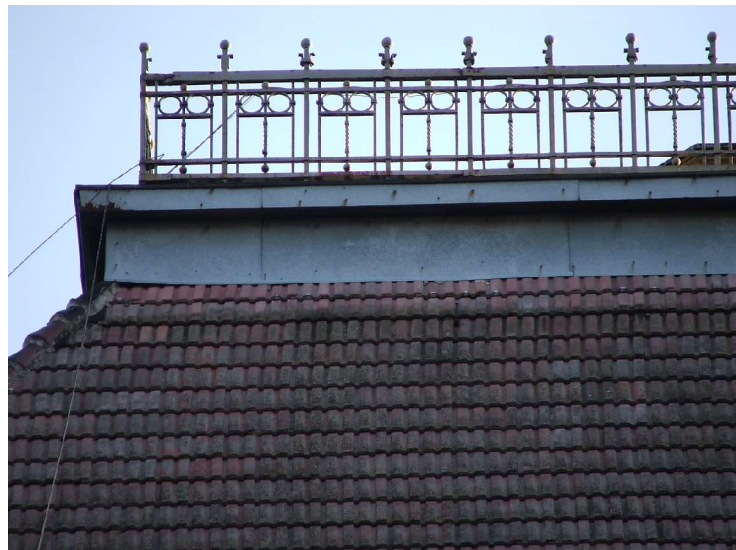
Opierzenia gzymsów i kominów - z blachy stalowej ocynkowanej. Rynny i rury spustowe z blachy stalowej ocynkowanej. Obróbki blacharskie łącznie z rynnami i rurami spustowymi są skorodowane, rynny nie są wyprofilowane w kierunku rur spustowych, nieszczelne. Stan techniczny obróbek blacharskich jest zły. W trakcie remontu dachu i wymiany pokrycia należy je bezwzględnie wymienić, bo dalsze użytkowanie budynku przy takim stanie obróbek blacharskich może znacznie obniżyć stan techniczny całego budynku.

*Stan techniczny obróbek blacharskich jest zły.*

Detal obróbki blacharskiej przy tarasie

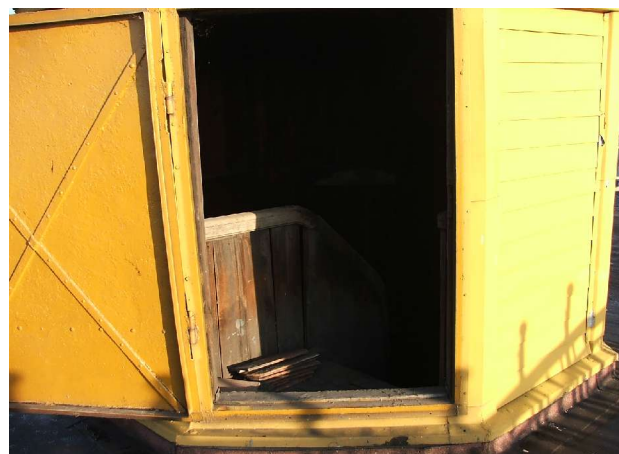
Kiosk wejściowy na taras północny

- wykonać opierzenia blacharskie
- ułożyć papę termozgrzewalną na warstwie papy podkładowej
- zdemontowaną balustradę oczyścić z warstw farby przez wypiąskowanie, skorodowane elementy wymienić na identyczne, ocynkować i zabezpieczyć dodatkowo powłoką malarską w kolorze jak istniejący, zamontować
- kiosk wejściowy na taras zaimpregnować i odmalować

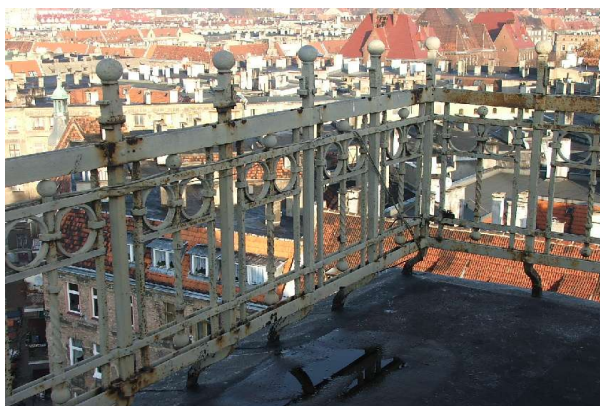
*Stan techniczny konstrukcji balustrady jest zadowalający.*

Balustrada na tarasie północnym

Na tarasie widokowym jest balustrada stalowa, która wymaga wypiaskowania i zabezpieczenia antykorozyjnego. Zaleca się w trakcie remontu zdemontować balustradę i poddać procesowi ocynkowania i nanieść powłoki antykorozyjne.

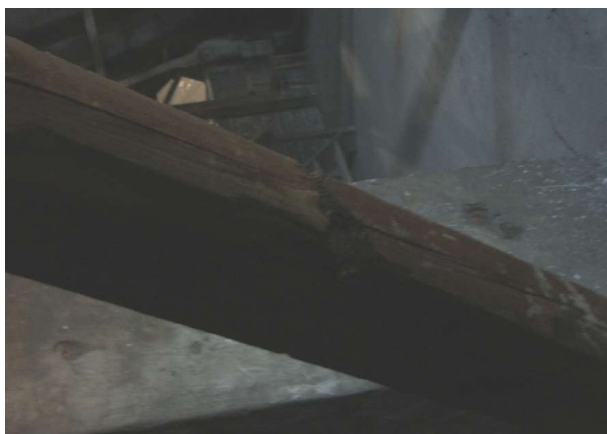
Uszkodzenia zastrzału

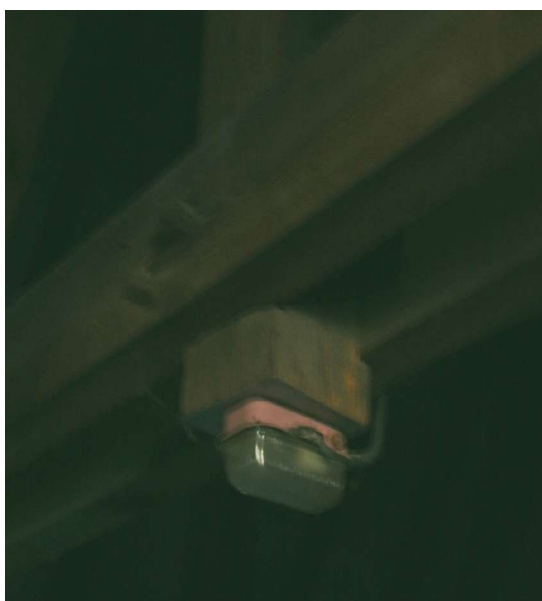
Stwierdzono ogniska zagrzybienia (np. grzyb domowy) jak również ślady (otwory okrągłe ok. 1,0 – 2,0 mm lub owalne ok. 3,0 – 5,0 mm) żerowania larw szkodników drewna (rodziny kołatków i spuszczeli). W trakcie wykonywania prac przy wymianie pokrycia dachu należy wymienić wszystkie elementy konstrukcji dachu, które są zaatakowane przez korozję biologiczną na elementy z drewna K27 – C27 o tych samych przekrojach.

Korozja biologiczna elementów konstrukcji drewnianej

1. Zachodzi konieczność wymiany elementów nośnych istniejącej konstrukcji, w których zauważono korozję biologiczną.
2. Po pokrycia dachowego zaleca się, aby w ramach nadzoru autorskiego Projektant dokonał ponownej oceny zużycia elementów konstrukcji. Ze względu na obecne przeznaczenie poddasza możliwości oceny i odkrywek były bardzo ograniczone.
