RAPORT
Z MONITORINGU NA OSUWISKACH Nr:
79710; 79749; 80501; 80504; 79755; 80568.

[listopad, 2022 r.]

Osuwisko nr 79755. Rejon Osowo (ul. Moczarowa/ul. Macierzanki).

Osuwisko nr 80568. Rejon Bukowo (ul. Tęczowa).

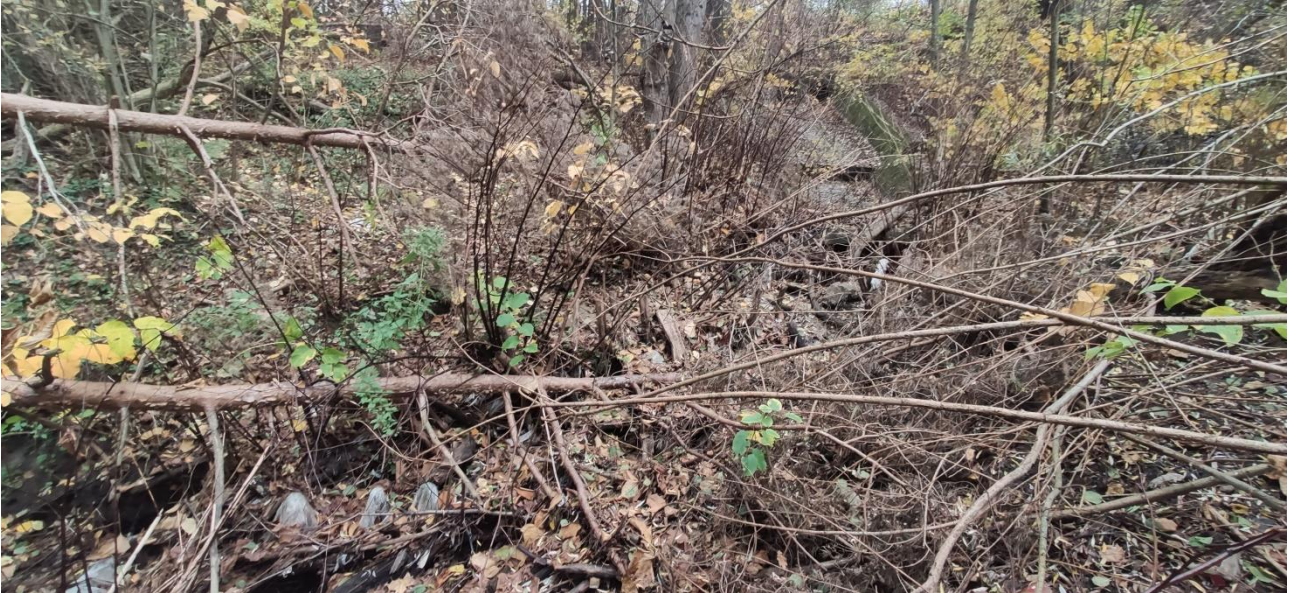
- *data obserwacji:* 17 listopada 2022 r.
- *granice osuwiska:* bez zmian
- *stopień aktywności:* aktywne w całości
- *zagospodarowanie obszaru osuwiska:* bez zmian

- *zagrożenia*: grozi całkowitym zaciśnięciem koryta
- *zalecenia i uwagi*: osuwisko wymaga pilnej stabilizacji geotechnicznej, nawet po okresie zmniejszonych opadów atmosferycznych odnotowuje się wypływy i wysięki w jego obrębie powodujące dalsze zaciśnięcie koryta materiałem koluwalnym.

Fot. 1. Zniszczone umocnienia skarpy na jęzorze osuwiska, zaciśnięcie koryta przez materiał koluwalny.

Oba osuwiska (79755, 80568) wymagają stabilizacji geotechnicznej. Przy braku wyraźnych zmian na powierzchni monitoring obserwacyjny można wykonywać 1 do roku, w cyklu jesiennym (październik/listopad).

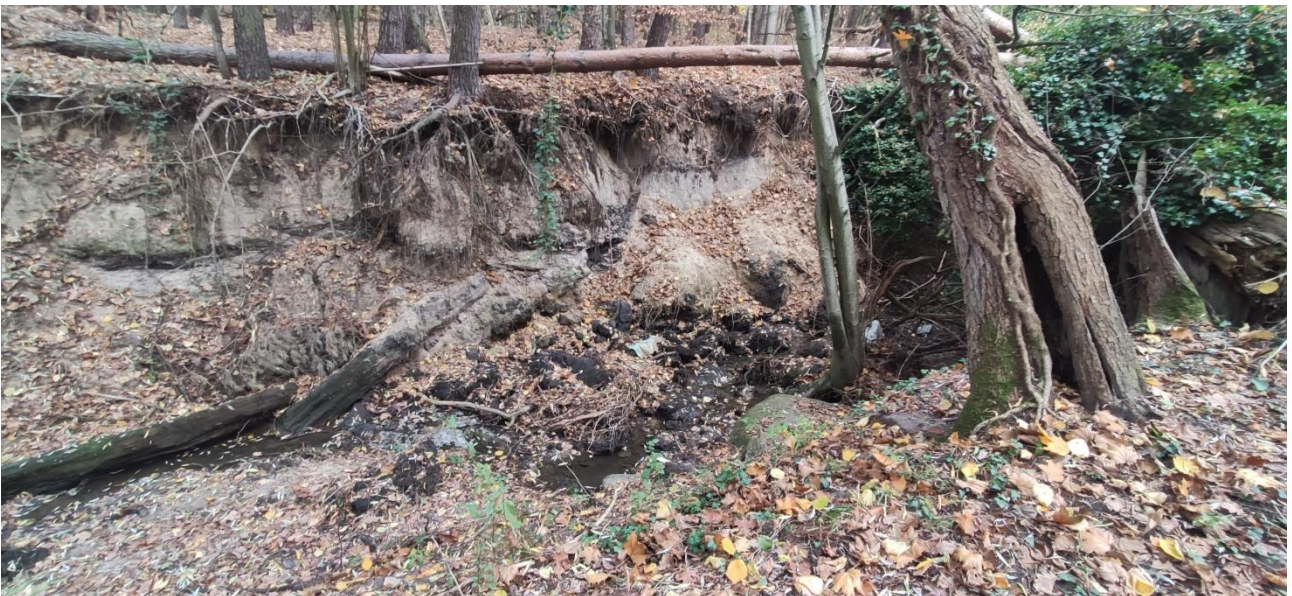
Fot. 2. Dalsza degradacja koryta przy granicy osuwiska.

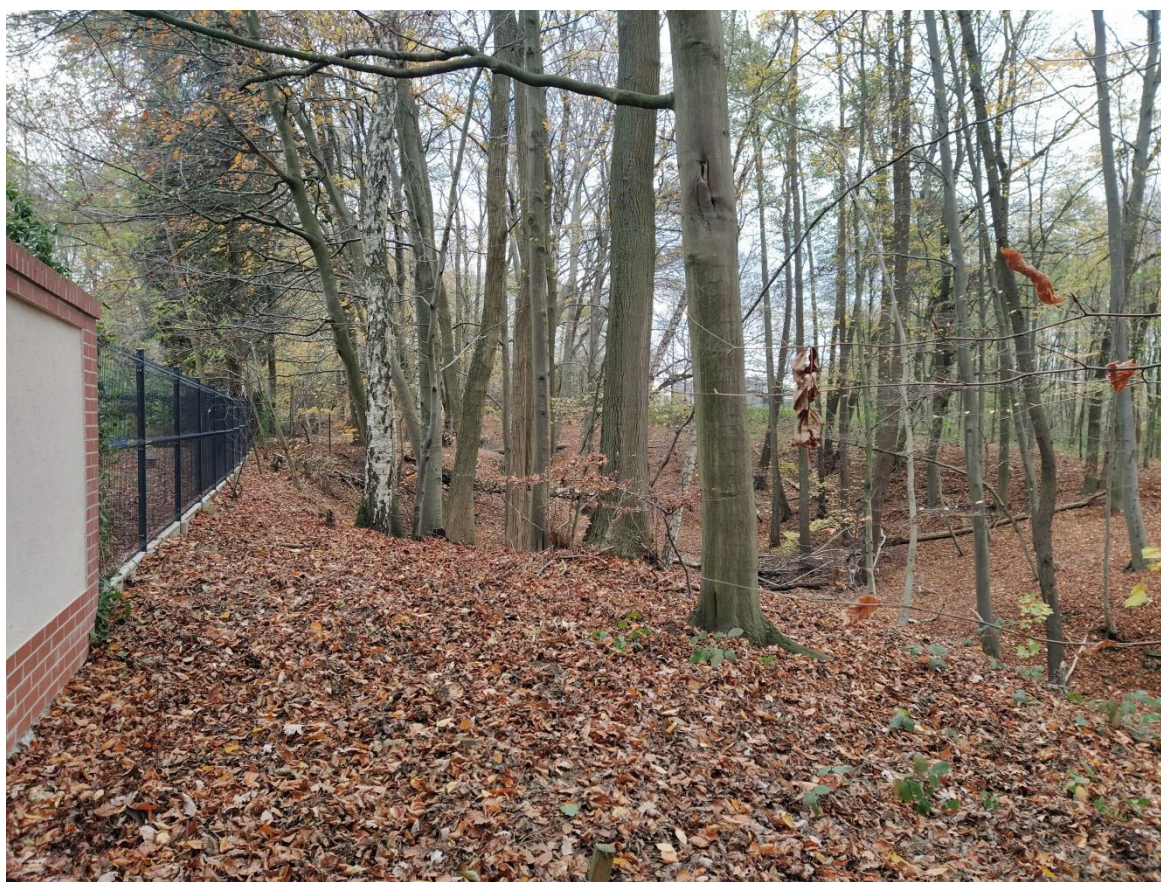
- *data obserwacji:* 17 listopada 2022 r.
- *granice osuwiska:* bez zmian
- *stopień aktywności:* okresowo aktywne
- *zagospodarowanie obszaru osuwiska:* bez zmian
- *zagrożenia:* grozi powiększeniem i przesunięciem skarpy głównej w stronę ogrodzenia i posesji mieszkalnej.
- *zalecenia i uwagi:* osuwisko wymaga stabilizacji geotechnicznej, do chwili rozpoczęcia prac należy wstrzymać się z wycinką drzew, które stabilizują materiał koluwalny.

Fot. 3. Górna krawędź osuwiska dochodząca do ogrodzenia.

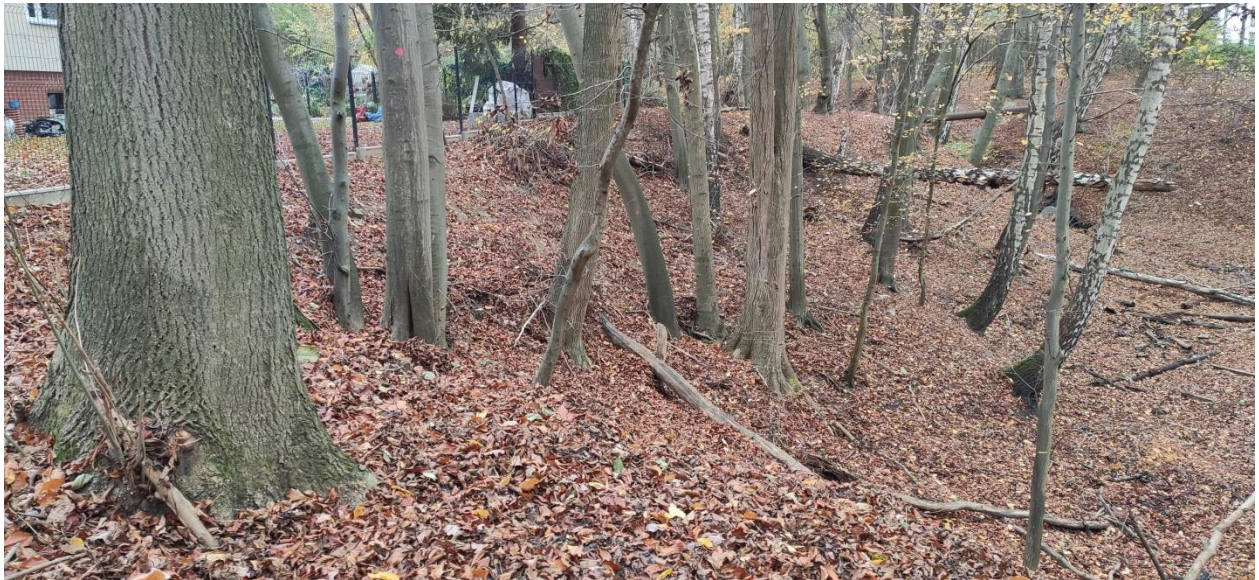
Fot. 4. Widok zachodniej części osuwiska sąsiadującej z budynkiem mieszkalnym.

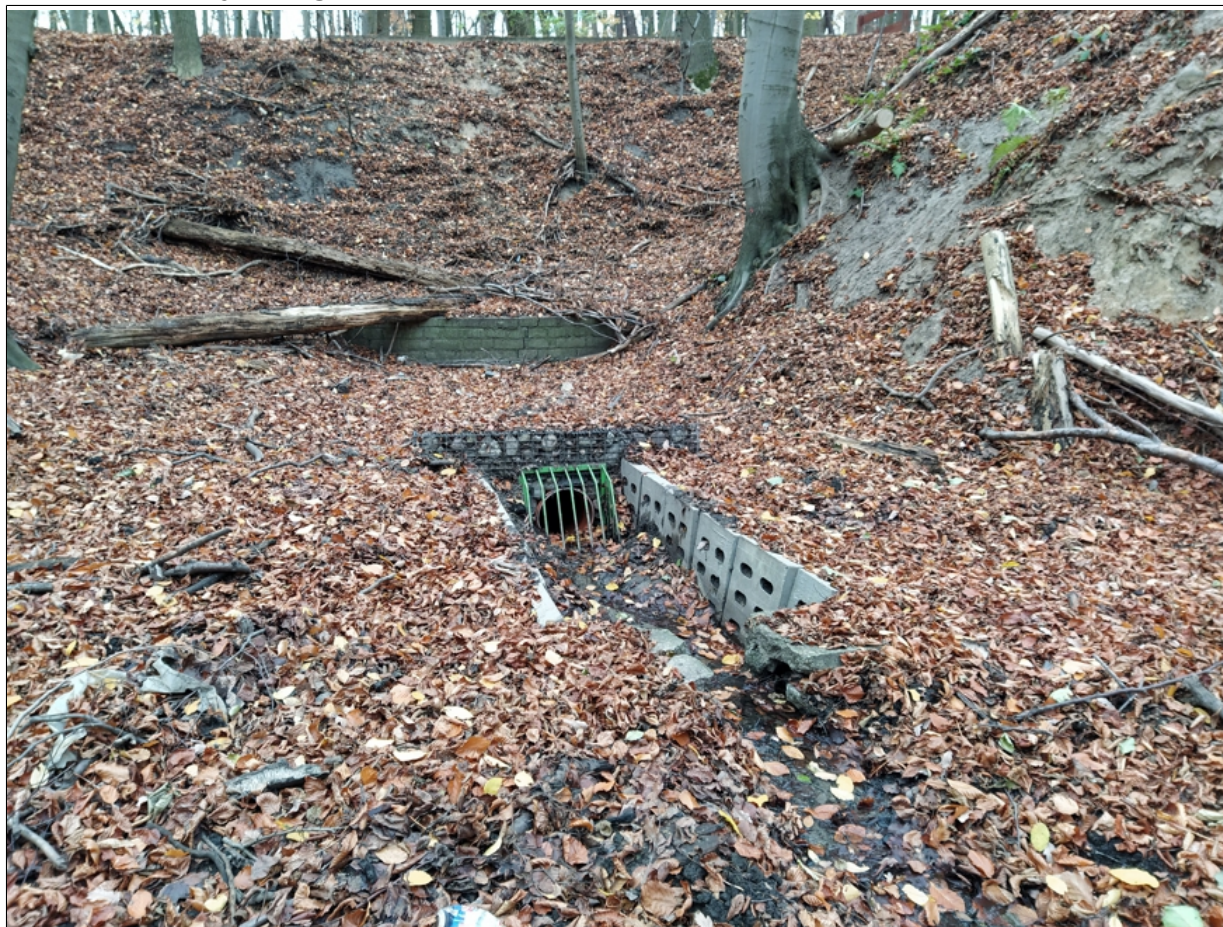
Osuwisko okresowo aktywne, bez zmian od 2021 roku.

Przepust poniżej jęzora koluwialnego

Dalsza obserwacja po pojawieniu się zmian w jego obrębie.

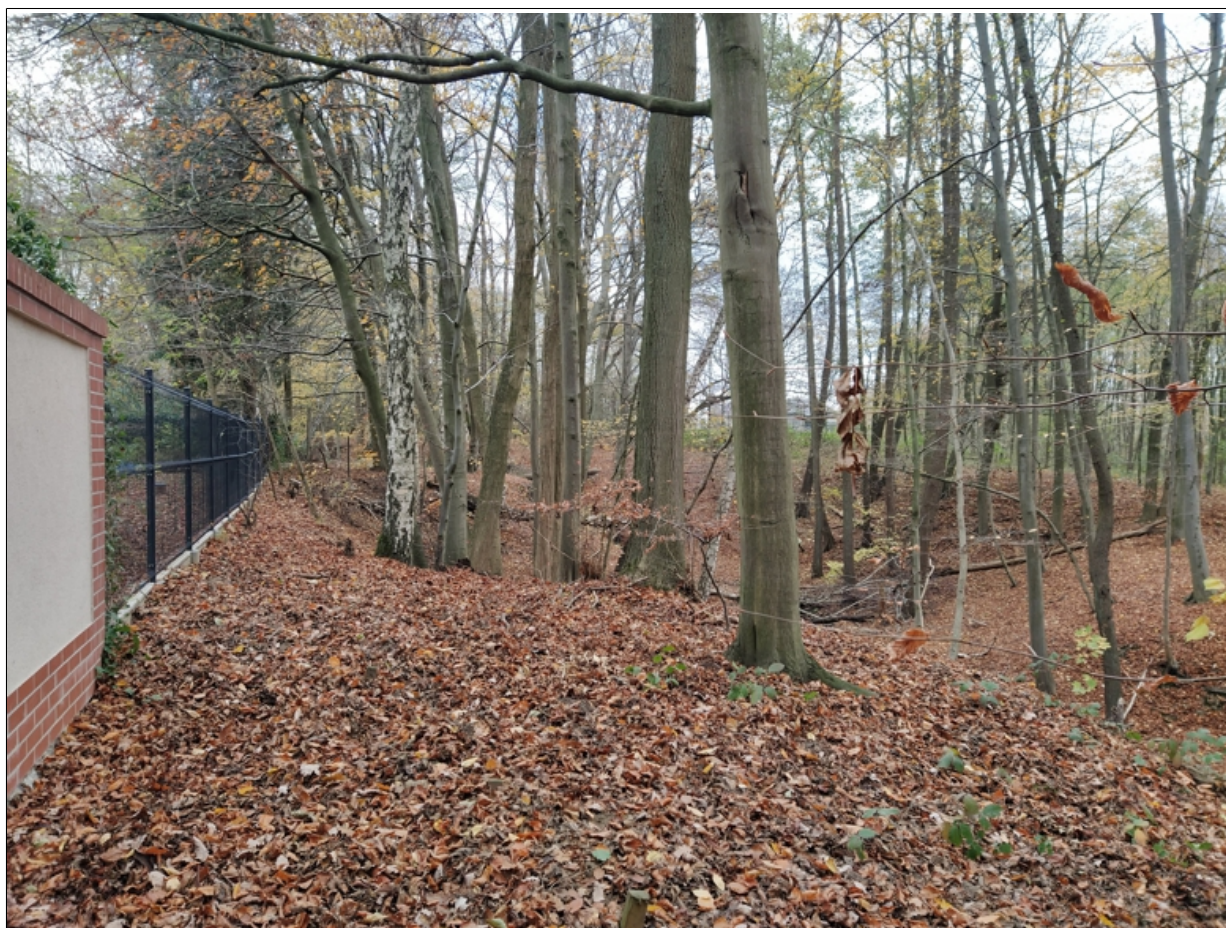
Górna krawędź osuwiska przy ogrodzeniu posesji

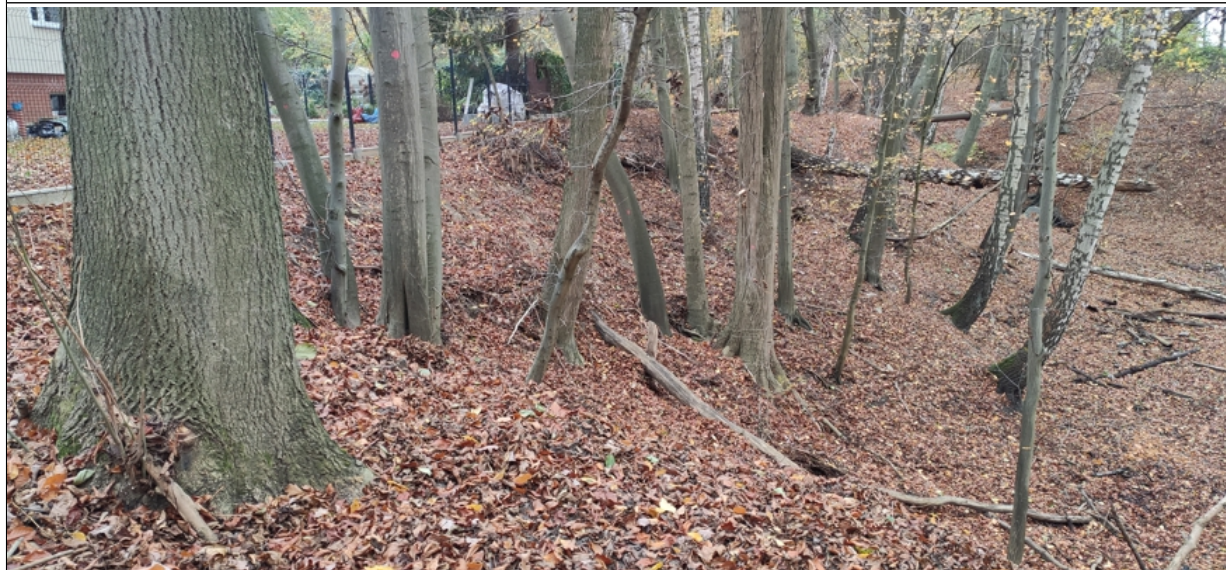
Widok na osuwisko (zachodnia część)

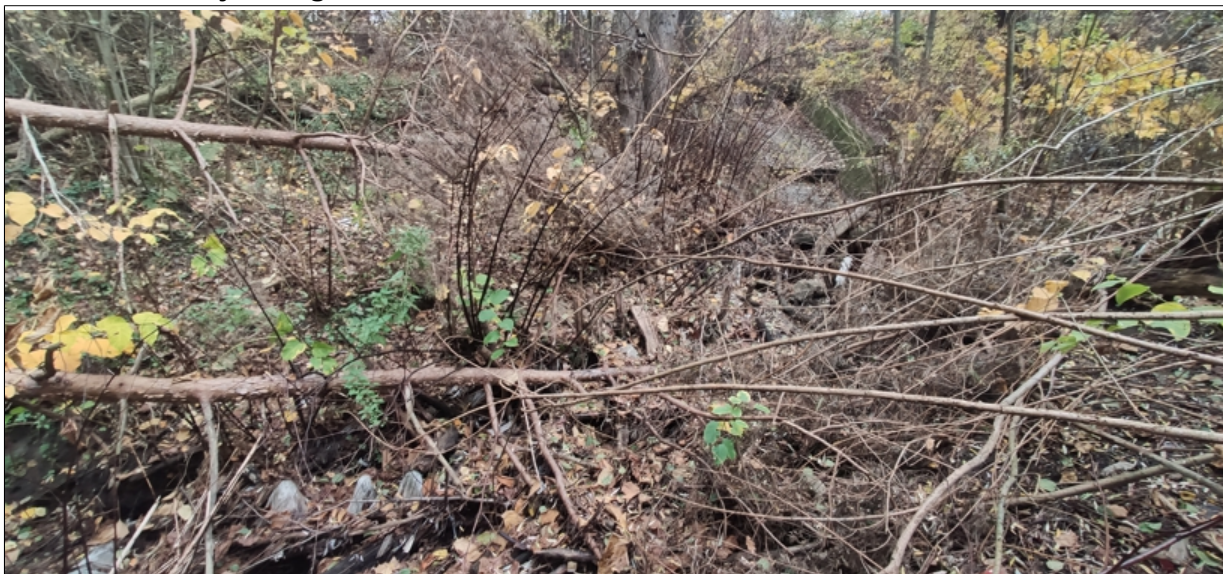
Osuwisko aktywne w całości. Widoczna dalsza degradacja koryta potoku i zmiany w obrębie jezora osuwiskowego. Osuwisko wymaga pilnej stabilizacji geotechnicznej.

Zaciśnięte koryto potoku jęczorem koluwalnym

Wskazana dodatkowa obserwacja po okresach intensywnych opadów.

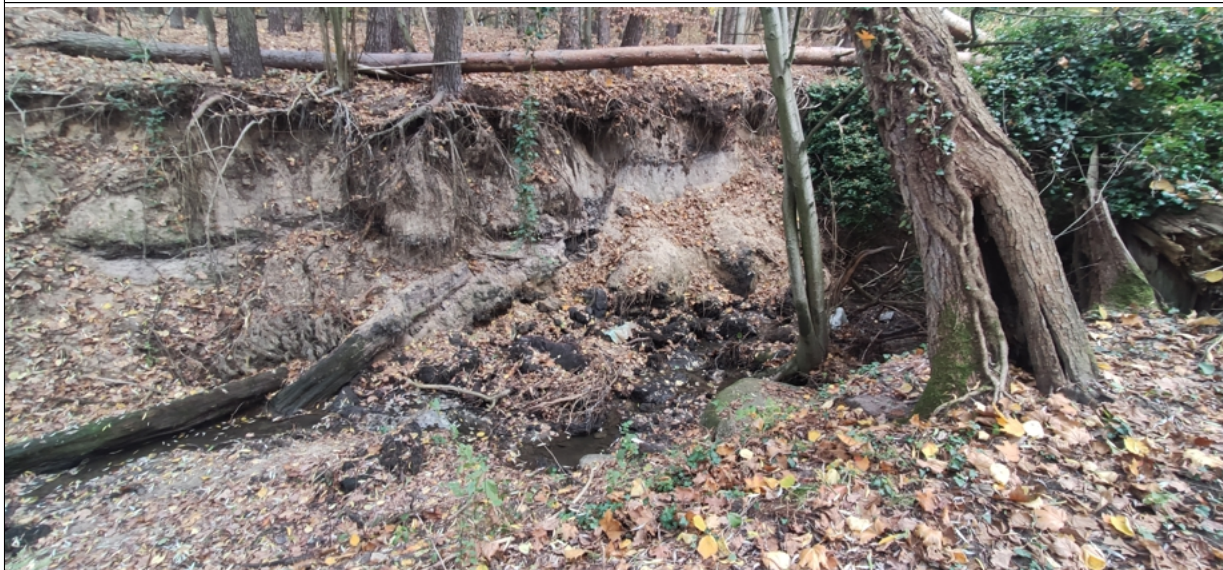
Degradacja koryta nakontakcie z osuwiskiem
