## **Opinia w zakresie zasiedlenia budynku Szkoły Podstawowej Nr 56 zlokalizowanego w Szczecinie przy ul. Malczewskiego 22 przez ptaki i nietoperze**

Urząd Miasta Szczecin  
Biuro Inwestycji i Remontów Oświatowych  
ul. Armii Krajowej 1, 70-456 Szczecin  
NIP 854-030-94-10

Szczecin, kwiecień 2017 r.

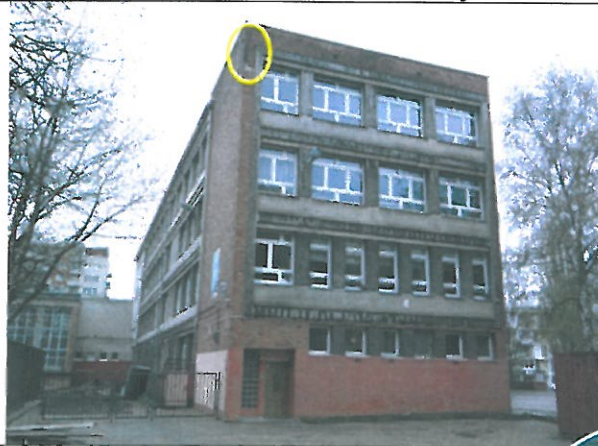
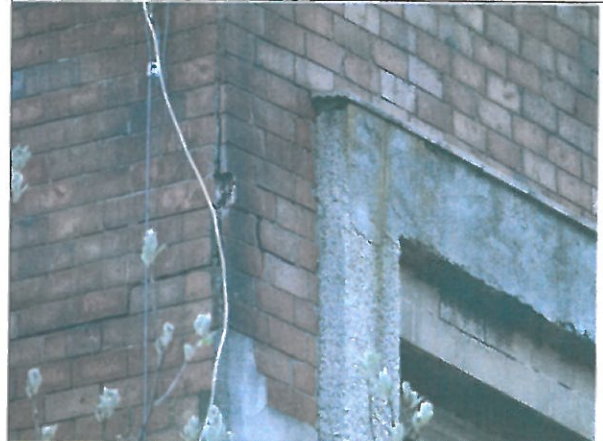
**Fot. Uszkodzenia w ścianie budynku (rozwarstwienie zewnętrznej elewacji) mogą stwarzać warunki dla bytowania nietoperzy.**

Elewacja budynku Szkoły Podstawowej Nr 56 w większości posiada elewację ceglana powstałą wskutek obudowy ścian płytkami klinkierowymi spoinowanymi zaprawą wapienno-cementową. Stąd też ściany tego budynku szkolnego do dnia dzisiejszego zachowały się w stanie dobrym. Tylko w kilku miejscach nastąpiło ich rozwarstwienie, przez co powstały niewielkie szczeliny, które ze względu na wielkość z małym prawdopodobieństwem mogą być zasiedlane przez nietoperze (vide foto).

Potencjalnym miejscem bytowania nietoperzy w okresie rozrodu jest przestrzeń stropodachu oraz szczeliny pod parapetami okiennymi oraz niewielkie szczeliny w ścianach budynku. Można przyjąć, że jeśli na etapie demontażu parapetów i obróbek blacharskich oraz prac na ścianach i wewnątrz stropodachu, będzie zatrudniony przyrodnik sprawujący nadzór przyrodniczy, to nie powinno dojść do konfliktów na linii ptaki i nietoperze a wykonawcy prac dociepleniowych.

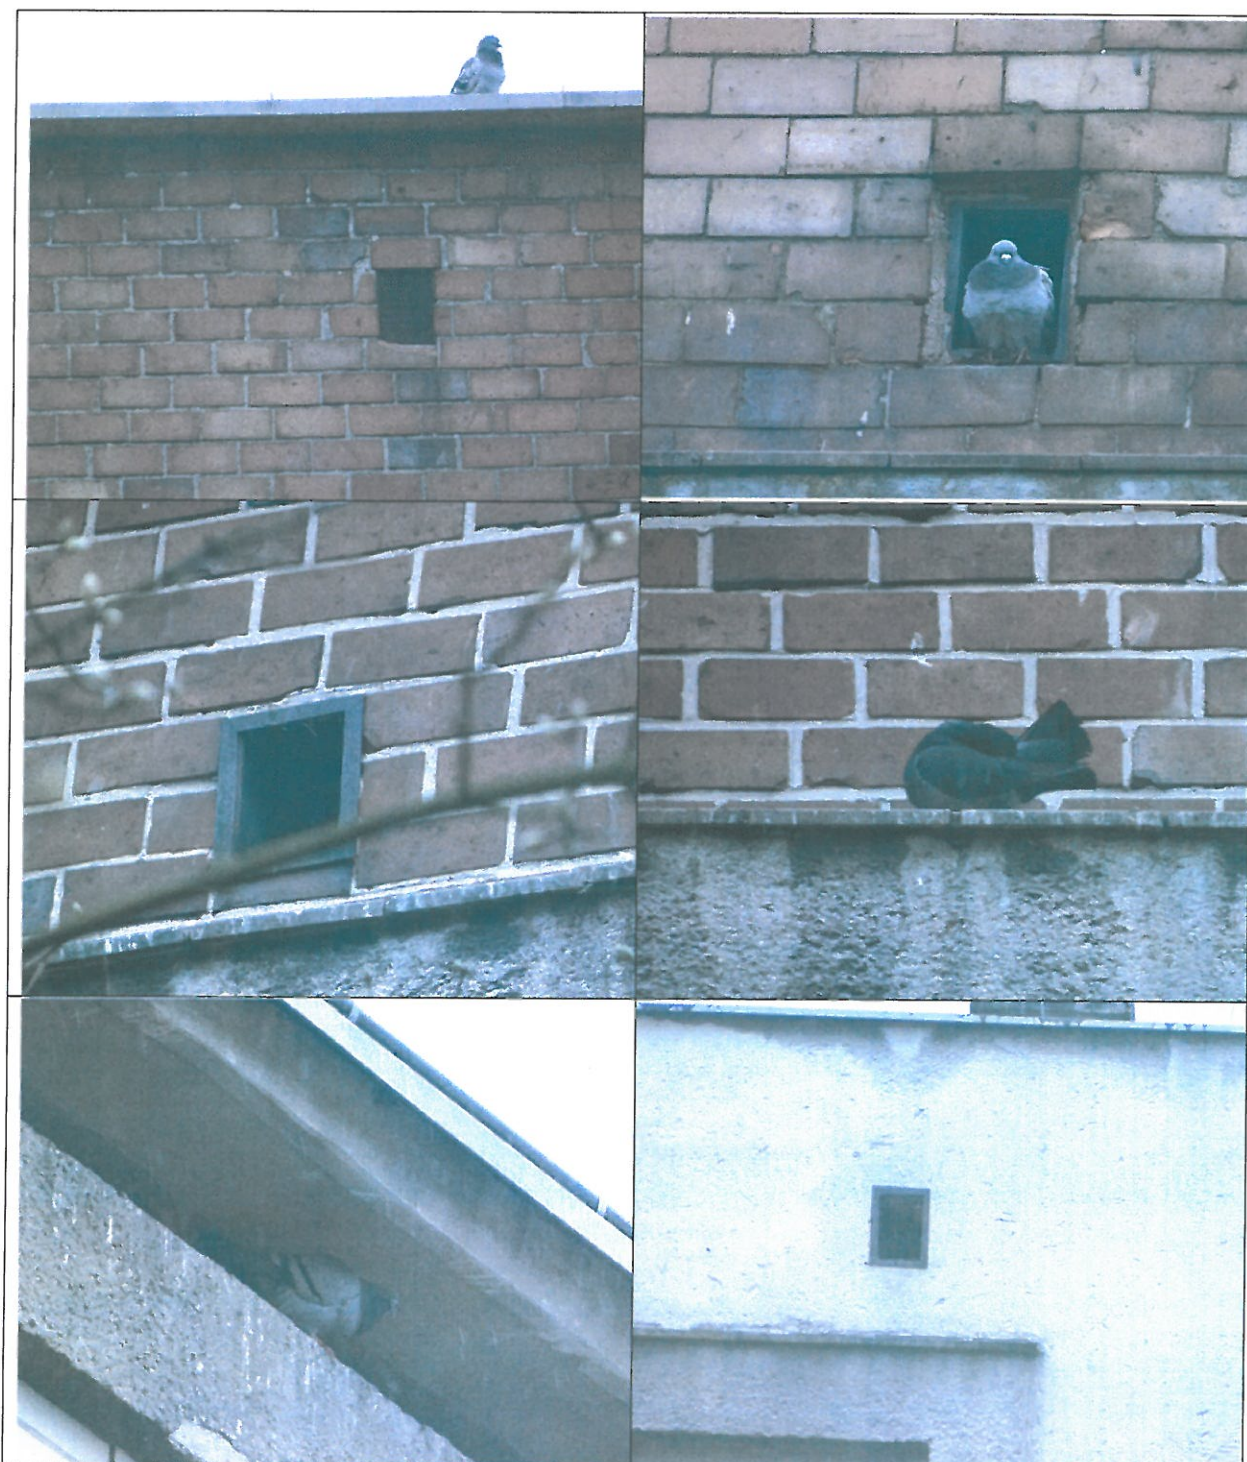
Fot. Gołębie miejskie zasiedlające strefę stropodachu. Widoczne kratki wentylacyjne z uszkodzoną siatką, którymi dostają się do wnętrza gołębie miejskie i mogą dostawać nietoperze.

Budynek ten liczy do 4 kondygnacji (parter oraz 3 piętra). Nad III piętrem zlokalizowana jest przestrzeń stropodachu, który jest wentylowany za pomocą sieci otworów wentylacyjnych zabezpieczonych siatką. Jednakże w obrębie części tych otworów siatka zabezpieczająca uległa zniszczeniu (vide foto), co powoduje że wewnątrz stropodachu jest dostępny dla ptaków i nietoperzy.

W toku kontroli prowadzonych w II dekadzie kwietnia 2017 r. stwierdzono na budynku tej szkoły przesiadujące ptaki należące do gatunku gołąb miejski *Columbia livia f. urbana*, które ze względu na sposób zachowania zostały zakwalifikowane do ptaków gniazdujących w obrębie stropodachu tego budynku. Ptaki tego gatunku żerowały także w sąsiedztwie ocenianego budynku. Oceniono, że w obrębie stropodachu tego budynku może gniazdować nawet kilkanaście par gołębia miejskiego.

- 1) obecnie brak jest potrzeby podejmowania działań ratunkowych;
- 2) brak jest potrzeby zastosowania działań minimalizujących i kompensujących w formie stworzenia siedlisk zastępczych;
- 3) ograniczania okresu i zakresu prac w obrębie stropodachu może jedynie wynikać z faktu czy w gniazdach gołębi miejskich są pisklęta;
- 4) dla wyeliminowania ewentualnych zagrożeń dla ptaków oraz nietoperzy zasiedlających ten budynek obecnie oraz rozpoczynających rozród po 1 maja należy na etapie rozpoczęcia i prowadzenia prac służących modernizacji energetycznej zatrudnić nadzór przyrodniczy, który czuwać będzie nad ich przebiegiem pod kątem wyeliminowania sytuacji konfliktowych. Nadzór przyrodniczy powinien na bieżąco podejmować decyzje o działaniach minimalizujących i kompensujących, o ile taka sytuacja nastąpi.
