## **EKSPERTYZA TECHNICZNA**

**Obiekt :** BUDYNEK ADMINISTRACYJNY

**Adres inwestycji:** Szczecin ul. Czesława 9

**Branża:** KONSTRUKCJA, OCENA STANU KONSTRUKCJI

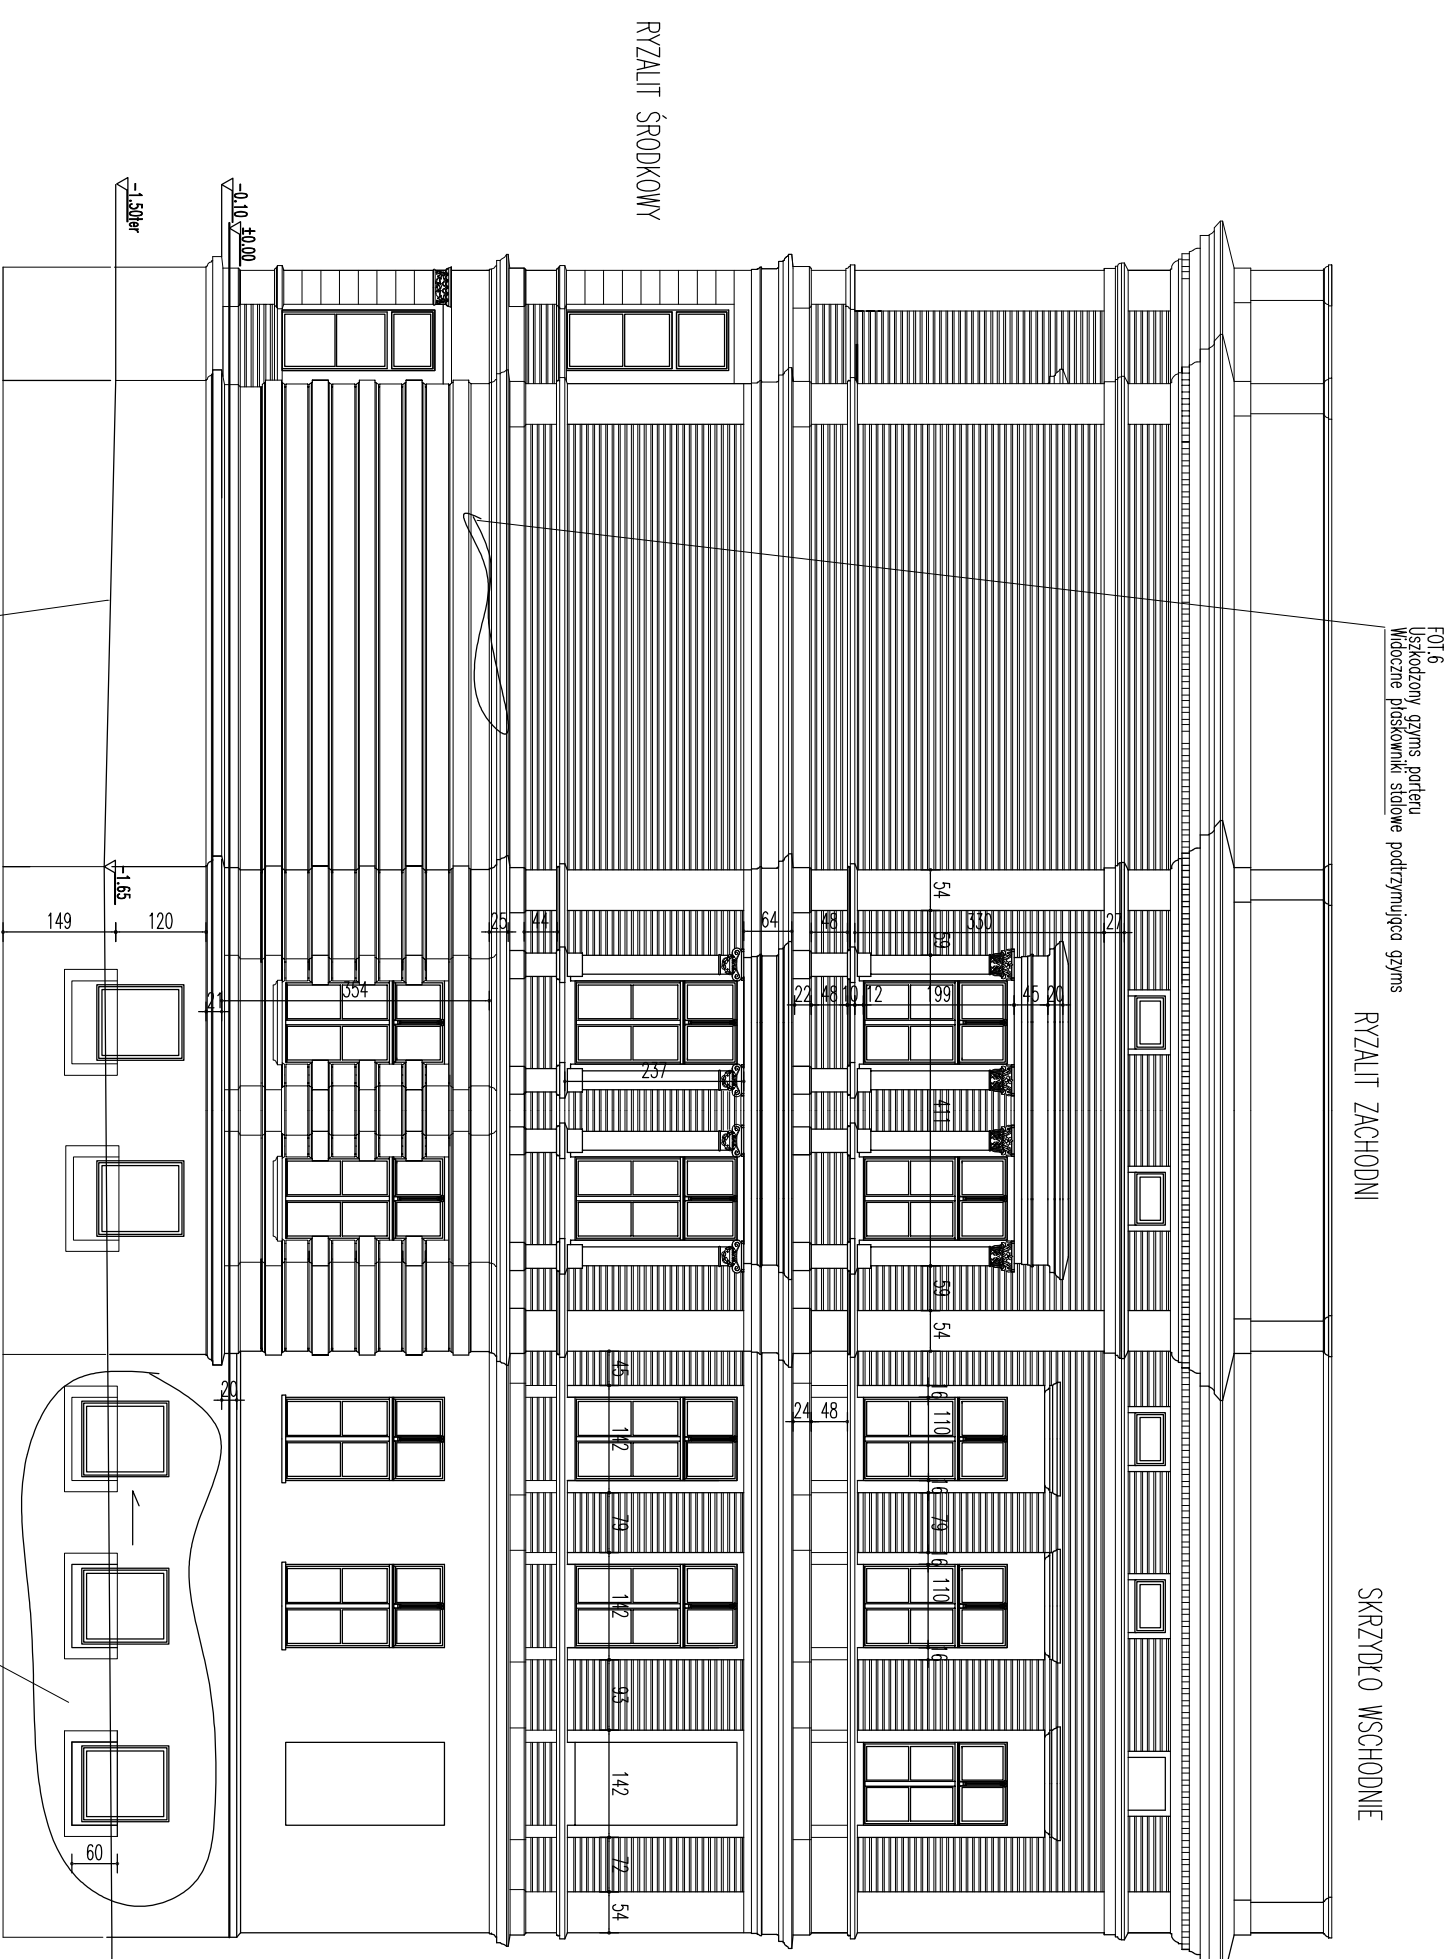
# ELEWACJA PŁD. – WSCHODNIA

Dach /po remoncie/ nie objęty opracowaniem  
Gzymsy opierzone blachą cynk./ytan. pokrywana gr.0.6mm  
Instalacja odgromowa do demontażu i ponownego zamocowania
