1. EKSPERTYZA KONSTRUKCYJNA STANU TECHNICZNEGO
2. PROJEKT PRZEBUDOWY MIESZKANIA

Obiekt: Budynek mieszkalny wielorodzinny
Adres: Szczecin, ul. Śląska 12/5
Inwestor: Urząd Miejski w Szczecinie Wydział Zdrowia i Polityki Społecznej
70-456 Szczecin, pl. Armii Krajowej 1

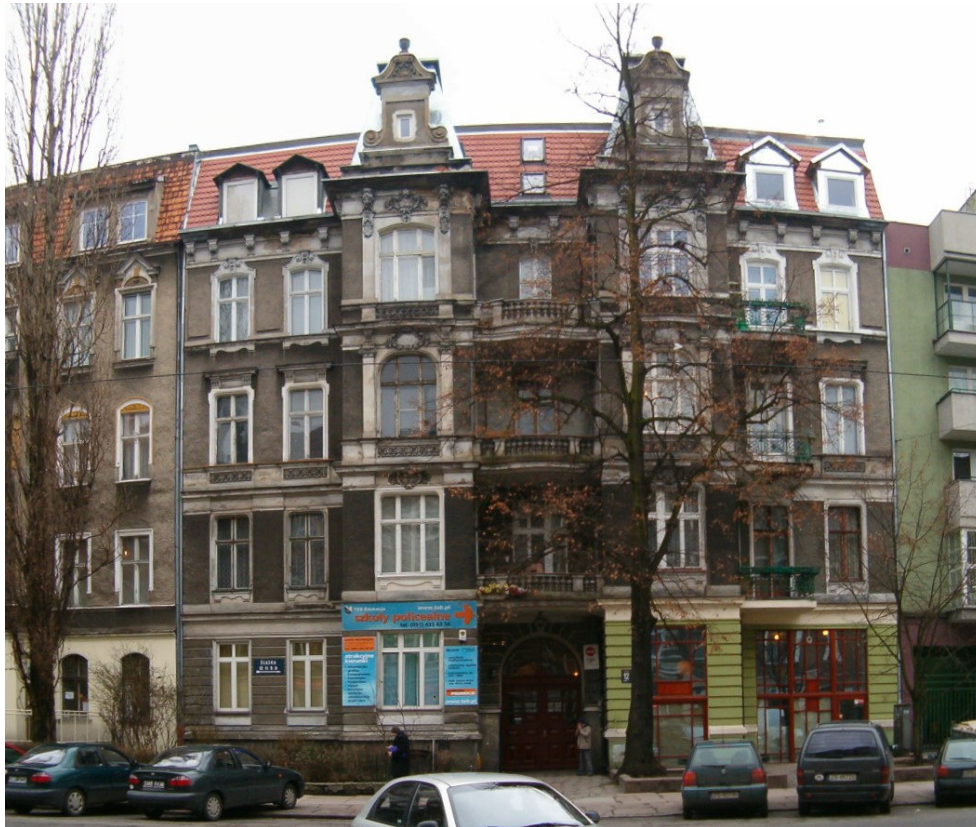
FOT.1. ELEWACJA FORNTOWA BUDYNKU

Konstrukcja dachu dwuspadowego jest drewniana, płatwiowo-kleszczowa. Dach kryty od frontu dachówką karpiówką podwójnie, natomiast w części środkowej papą. Pokrycie dachowe nowe – fot.1.

Ściany budynku w stanie dobrym (fot.1.2.), nadproża odcinkowe ceglane widać nieliczne spękania (fot.8). Widać natomiast zawilgocenia tynku i częściowe jego ubytki (fot.5.6.7.8.) – tynk wymaga wymiany na stropie balkonu i wewnątrz mieszkania.

Tynki budynku w stanie dobrym od strony ulicy i od strony podwórka (fot.1.2.3.).

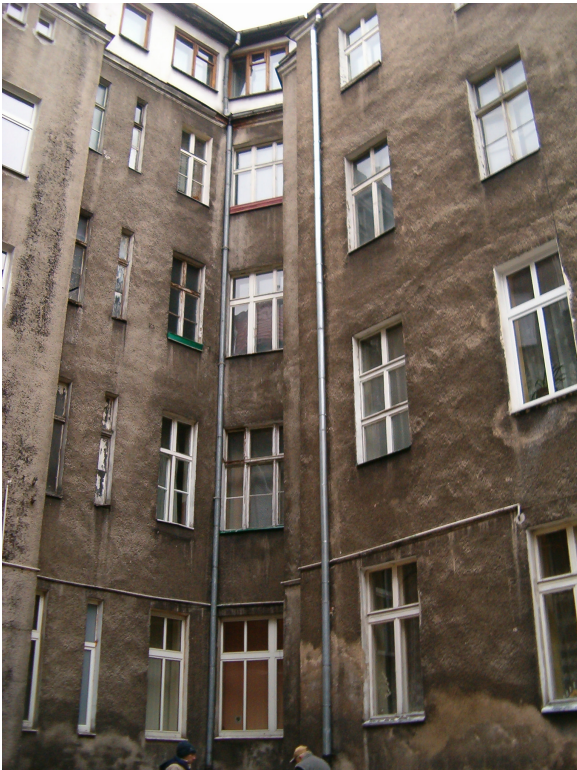
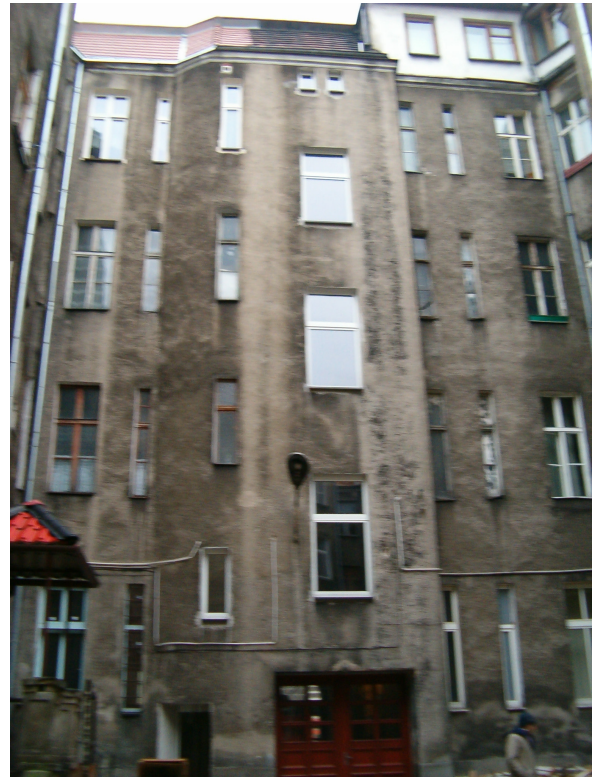
FOT.2.3.

WIDOK OD STRONY PODWÓRZA

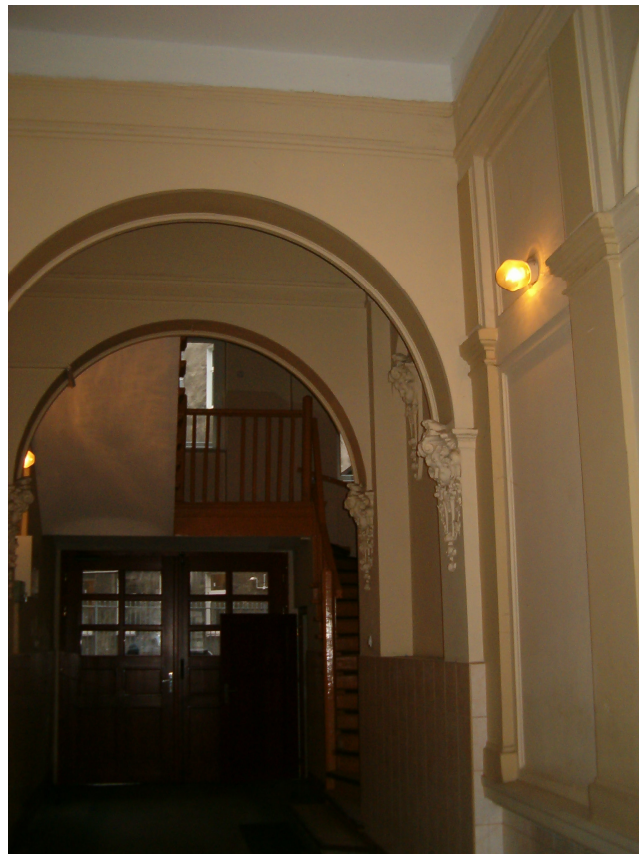
FOT.4.

Klatka schodowa drewniana na belkach stalowych w stanie dobrym (fot.4.), strop nad klatką schodową ceramiczny odcinkowy na belkach stalowych.

KŁATKA SCHODOWA W BUDYNKU

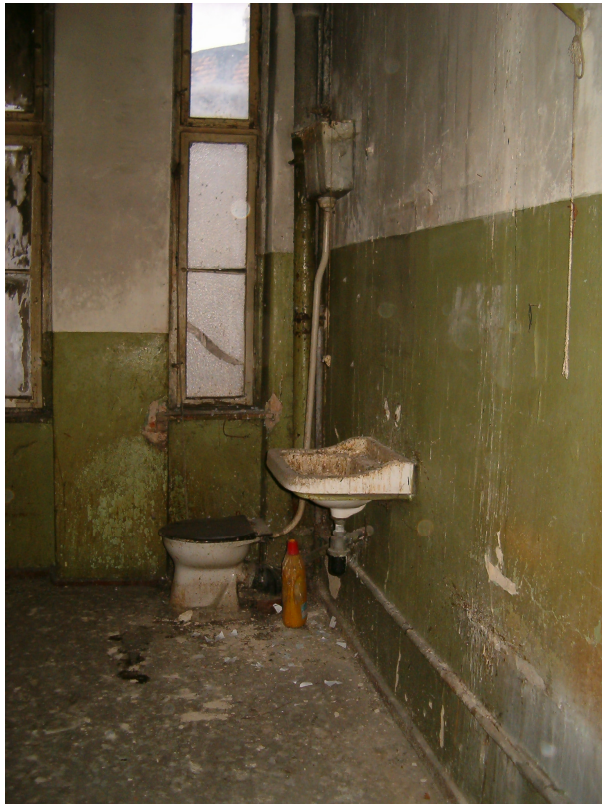
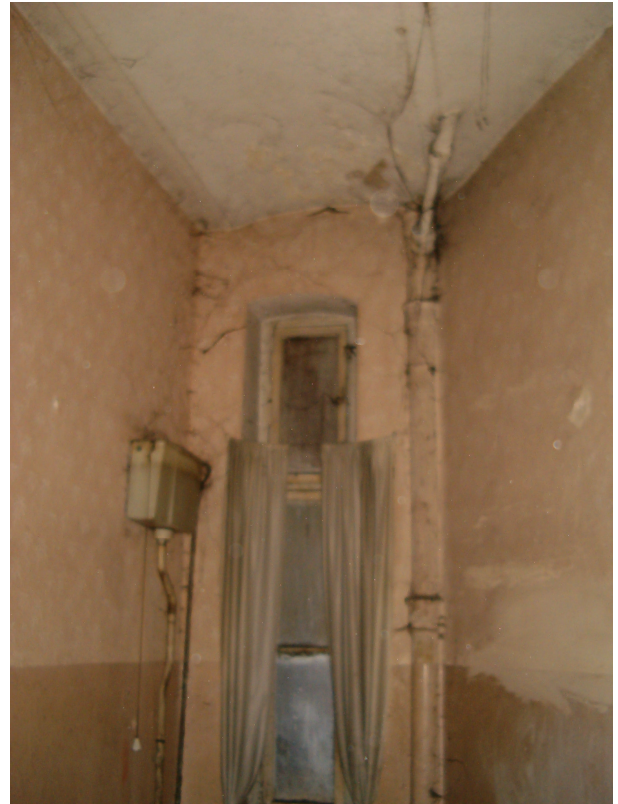
FOT.5.6.

Konstrukcja stropów międzypiętrowych drewniana. Nad balkonem (fot.7.8.), kuchnią i łazienką (fot.6.) stropy ceramiczne odcinkowe na belkach stalowych.

Obecnie lokal jest niezamieszkały i zniszczony, w niektórych miejscach widać zawilgocenia ściany, sufitów i zniszczona podłoga (szczególnie w łazience).

WNĘTRZE MIESZKANIA - ŁAZIENKI

Podczas remontu należy skuć tynki w całym mieszkaniu i wykonać nowe.

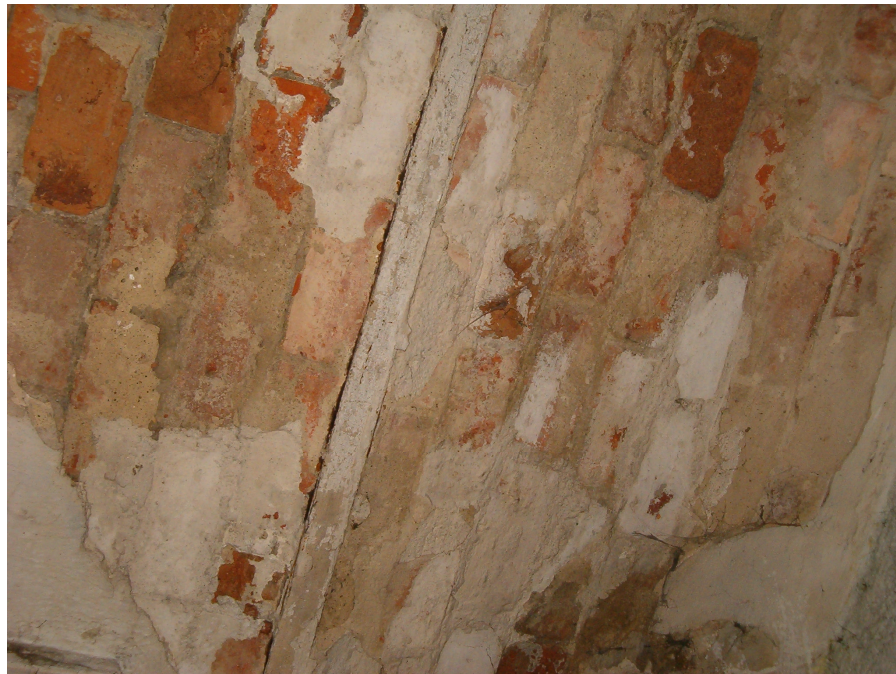
FOT.7.

Zniszczony jest również tynk na stropie nad balkonem, ale stalowe belki stropowe po oczyszczeniu i zabezpieczeniu antykorozyjnym można pozostawić bez konieczności wzmacniania.

STROP NA BALKONIE

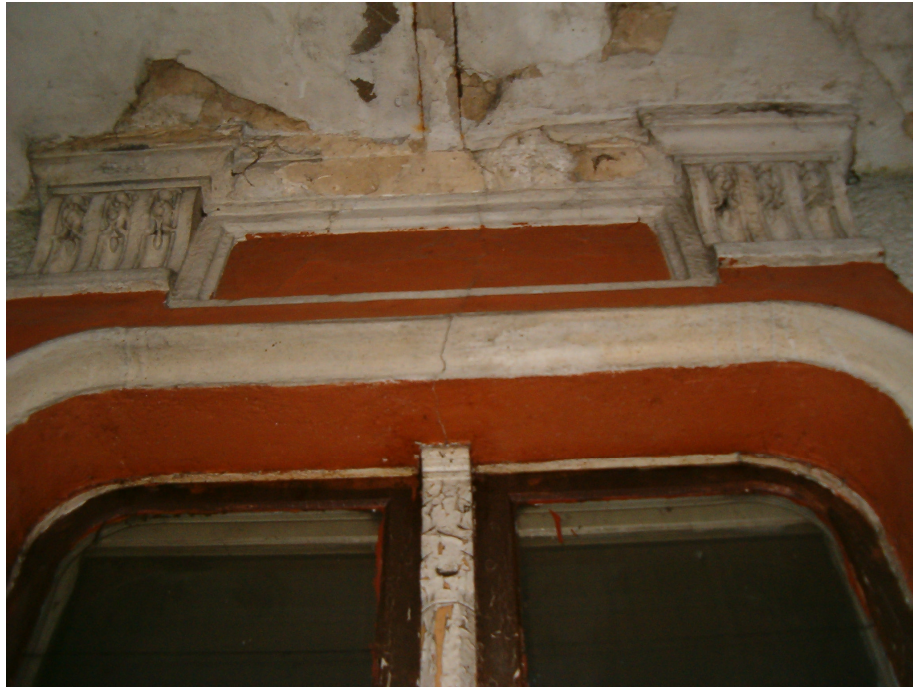
FOT.8. STROP NA BALKONIE

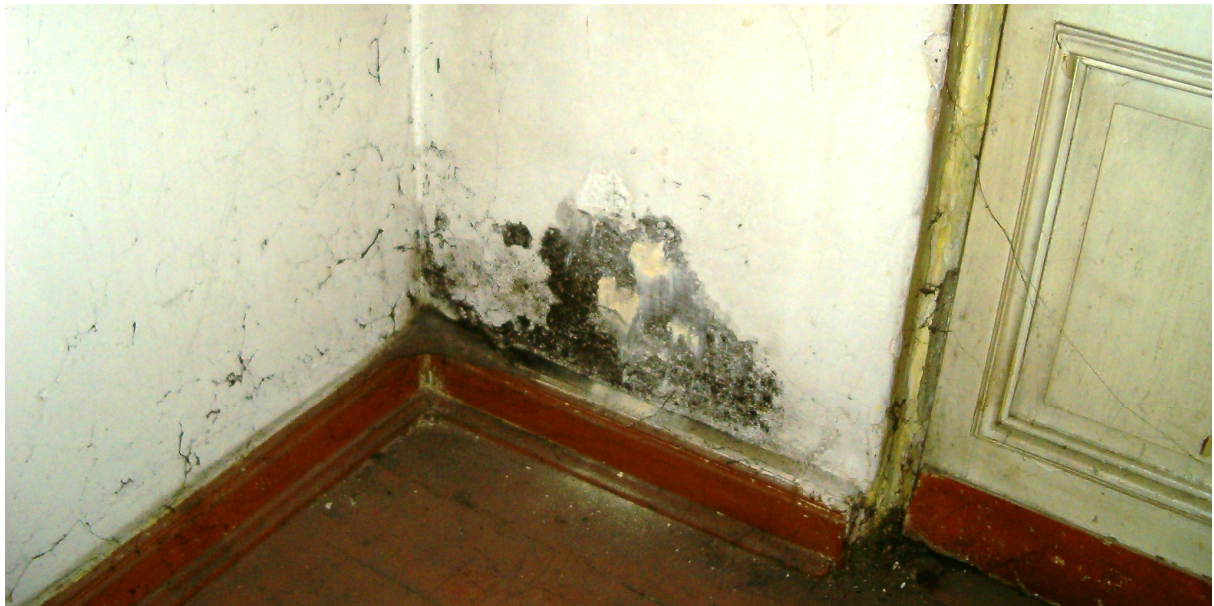
FOT.9. ZAGRZYBIENIE ŚCIAN
